RAPPORT D'ENQUÊTE SUR UN ACCIDENT FERROVIAIRE
R99T0298

ACCIDENT ET DÉRAILLEMENT À UN PASSAGE À NIVEAU

TRAIN DE MARCHANDISES NUMÉRO M-321-21-22
DU CANADIEN NATIONAL

POINT MILLIAIRE 292,59, SUBDIVISION KINGSTON
BOWMANVILLE (ONTARIO)

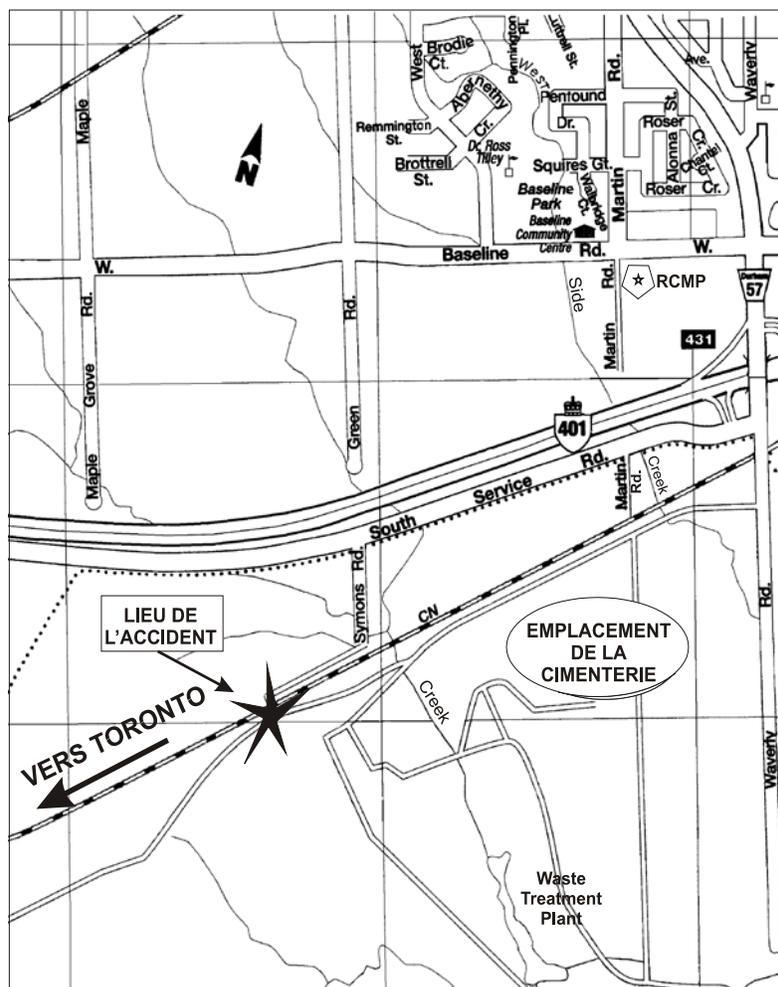
À mi-chemin entre Holt Road et Waverly Road, il est arrivé à une intersection où l'on pouvait prendre Symons Road vers le sud à partir de South Service Road. La figure 1 montre le plan du secteur ainsi que l'endroit où l'accident est survenu. Symons Road était une route de gravier en bon état qui mesurait environ 4,6 m de largeur. Il y avait un panneau indiquant un cul-de-sac (« No Exit ») du côté sud-est de l'intersection, faisant face aux véhicules qui venaient de South Service Road. Le conducteur a engagé son véhicule sur Symons Road, et a parcouru environ 350 m en direction sud, jusqu'à un endroit où la route tournait vers l'ouest devant le talus du chemin de fer. Le conducteur a parcouru encore 370 m en direction ouest sur le chemin, jusqu'à un endroit où le chemin gravissait une pente de 6 p. 100 et décrivait une courbe serrée vers le sud, traversant immédiatement les voies principales doubles de la subdivision Kingston du CN. Constatant qu'il s'était trompé de route, le conducteur croyait pouvoir s'engager sur le passage à

niveau et faire marche arrière pour reculer la remorque dans un champ situé au nord du passage à niveau et faire demi-tour. Une barrière d'accès à la cimenterie se trouvait à 17,5 m au-delà du rail sud de la voie sud.
