## **RAPPORT D'ENQUÊTE AÉRONAUTIQUE A12C0141**

### **COLLISION AVEC LE RELIEF**

**DE L'AEROFAB INC. LAKE 250, C-GZLC  
À PICKLE LAKE (ONTARIO)  
LE 16 OCTOBRE 2012**

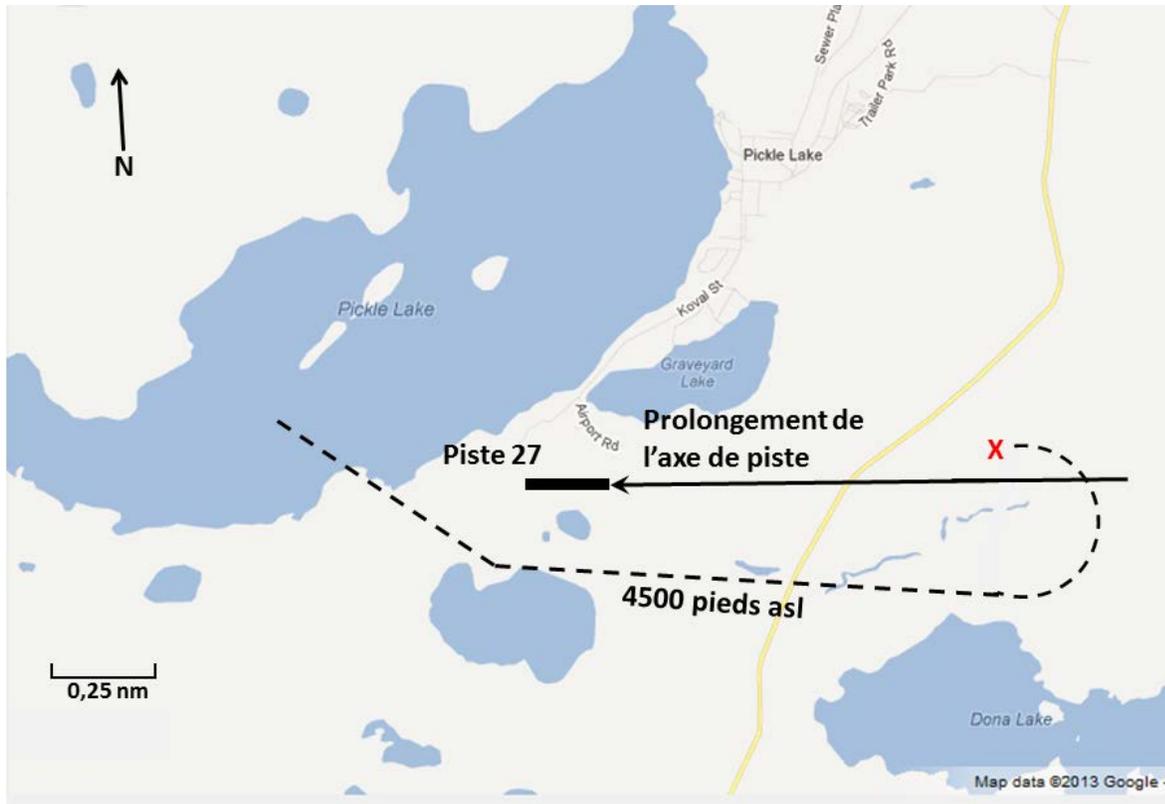
**Figure 1.** Aéroport de Pickle Lake et trajectoire de vol approximative (ligne pointillée); la lettre **X** indique le point d'impact approximatif

En parcours final, le train d'atterrissage a été sorti et les voyants associés se sont allumés : ces actions ont été accomplies par le pilote en place gauche sur demande du CdB. Les pilotes ne semblaient pas avoir de difficulté à maîtriser l'aéronef; toutefois, durant l'approche finale, C-GZLC a amorcé une descente abrupte et a heurté des arbres à environ 1 nm avant le seuil de la piste 27.
