RAPPORT D'ENQUÊTE AÉRONAUTIQUE
A13P0166

IMPACT SANS PERTE DE CONTRÔLE

AIR NOOTKA LTD.
DE HAVILLAND DHC-2 (HYDRAVION), C-GPVB
3 NM À L'OUEST DE HESQUIAT LAKE
(COLOMBIE-BRITANNIQUE)
LE 16 AOÛT 2013

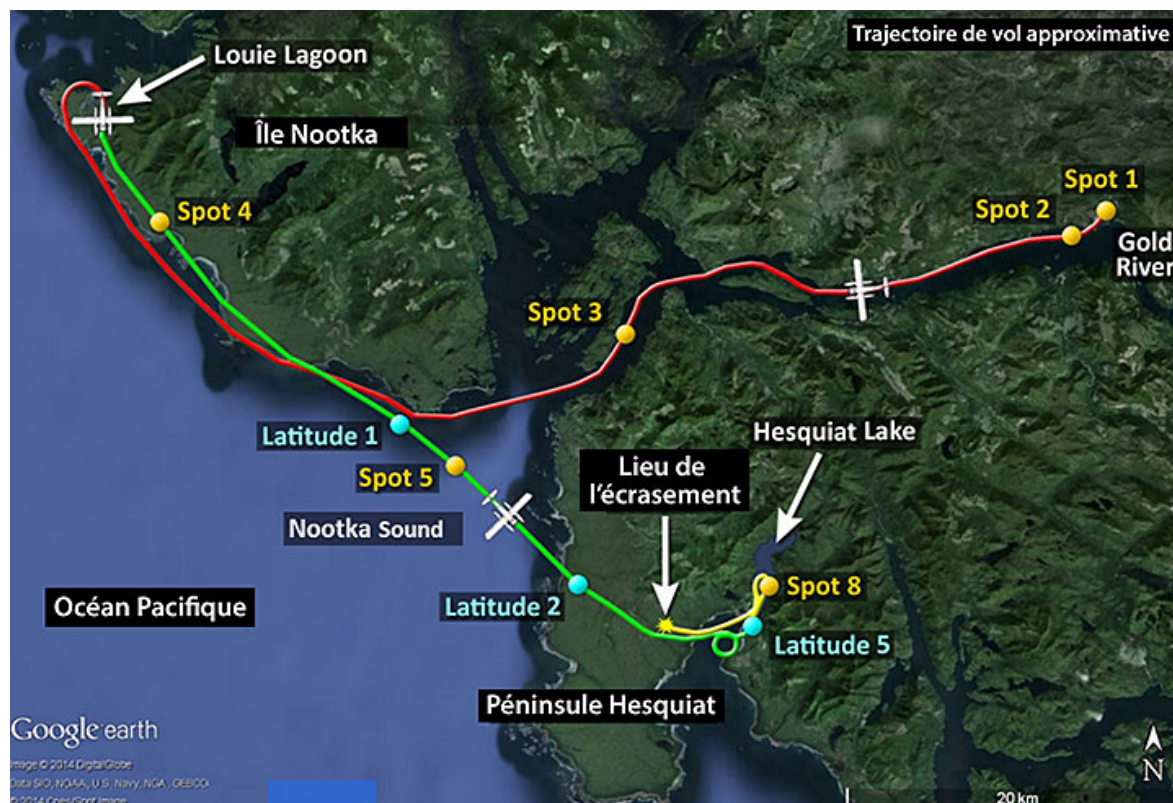
Figure 1. Trajectoire du vol (Source : Google Earth, avec annotations du BST)

Alors qu'il survolait Nootka Sound (Colombie-Britannique) à un peu moins de 300 pieds au-dessus du niveau de la mer (asl), en route depuis Louie Lagoon vers Hesquiat Lake, le pilote a communiqué par radio avec la base d'Air Nootka pour dire que les conditions météorologiques étaient suffisamment bonnes pour permettre à 2 aéronefs de l'entreprise de quitter la base d'Air Nootka afin de se rendre à Hesquiat Lake, où attendaient 9 autres randonneurs au même quai.

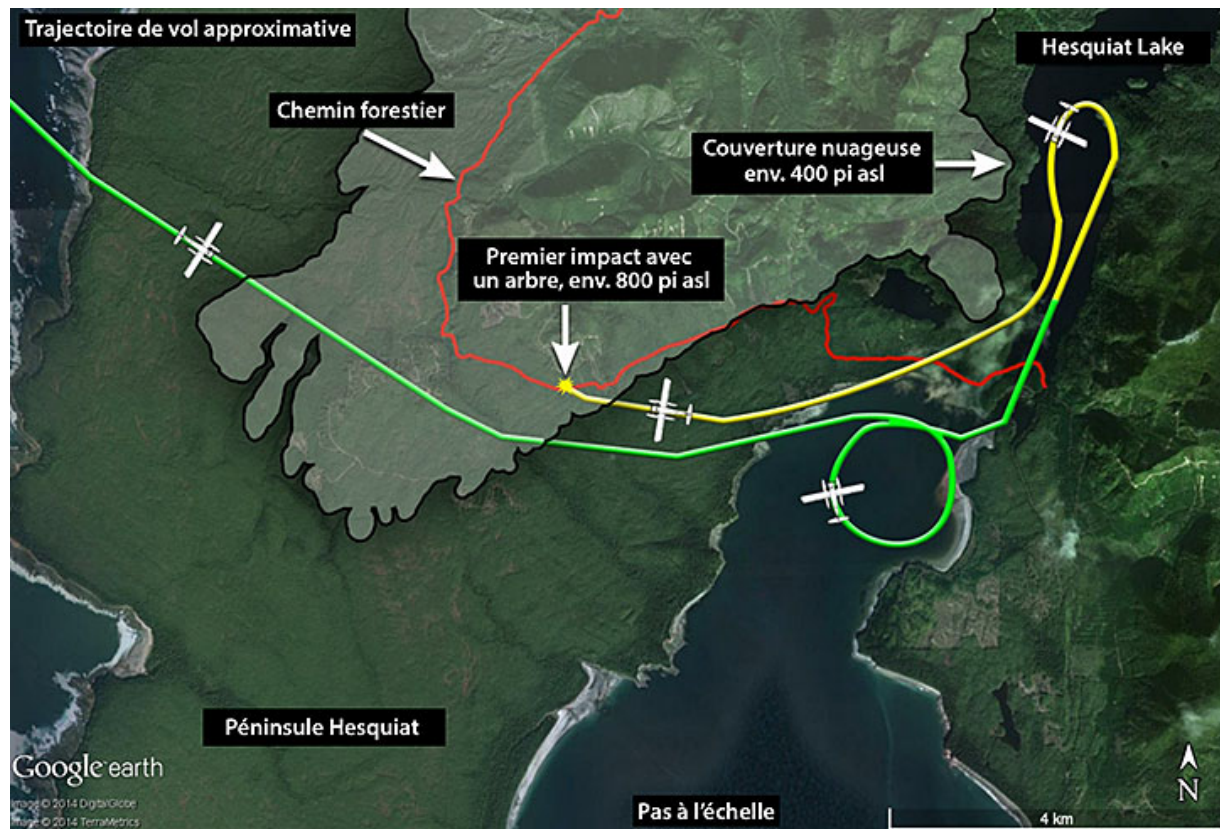
Figure 2. Arrivée et départ, Hesquiatic Lake (Source : Google Earth, avec annotations du BST)

Environ 6 minutes plus tard, le C-GPVB a survolé la côte ouest de la péninsule Hesquiat à une altitude d'environ 400 pieds asl. L'aéronef a fait route en direction est pour franchir la péninsule; il est arrivé au quai de Hesquiat Lake vers 10 h 4. Les conditions météorologiques locales étaient les suivantes : pluie, vent du sud-est, visibilité d'environ 2,5 nm et plafond à environ 400 pieds asl.

Les pilotes des 2 autres aéronefs d'Air Nootka qui faisaient route vers Hesquiat Lake ont choisi de ne pas traverser la péninsule, mais plutôt d'en suivre le littoral sur toute sa périphérie. Alors que ces pilotes approchaient de leur destination, ils ont fait rapport à plusieurs reprises au pilote du C-GPVB pour communiquer leur position et les conditions météorologiques en route. Vers 10 h 23, le pilote du C-GPVB a communiqué par radio avec les 2 aéronefs en route qu'il avait décollé du lac et verrait s'il était possible de traverser la péninsule en direction ouest. Le C-GPVB a fait route vers l'ouest pendant environ 2 minutes, en ascension dans les nuages tout en demeurant juste au-dessus des cimes des arbres, jusqu'à ce qu'il heurte un arbre, à environ 800 pieds asl. Les pilotes des 2 aéronefs en route ont entendu brièvement un message de détresse Mayday à la radio, mais n'ont pu communiquer avec le C-GPVB par la suite. Le C-GPVB s'est immobilisé en forêt à quelque 600 pieds à l'ouest de l'arbre qu'il avait heurté à l'origine. Les 6 occupants ont survécu à l'impact, mais un peu plus tard un incendie s'est déclaré. Quatre passagers ont réussi à évacuer l'épave, mais le pilote et 1 passager sont demeurés à l'intérieur; l'épave a ensuite été détruite par les flammes. La radiobalise de repérage d'urgence (ELT) de 406 mégahertz (MHz) a brièvement transmis un signal avant d'être détruite par l'incendie.
