RAPPORT D'ENQUÊTE FERROVIAIRE R16E0102

Déraillement en voie principale

Compagnie des chemins de fer nationaux du
Canada

Point milliaire 96,38, subdivision de Grande Cache
près de Grande Cache (Alberta)

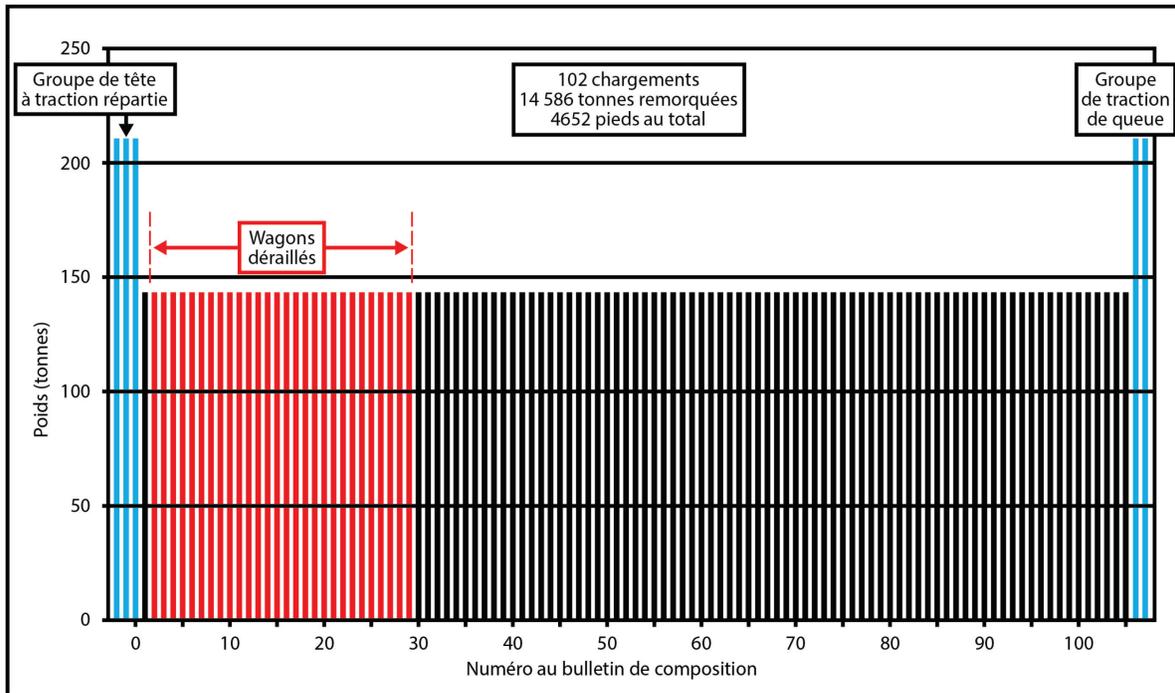
Figure 3. Profil de tonnage du train

Tous les wagons de ce train-bloc avaient été chargés uniformément et pesaient environ 142 tonnes (figure 3).

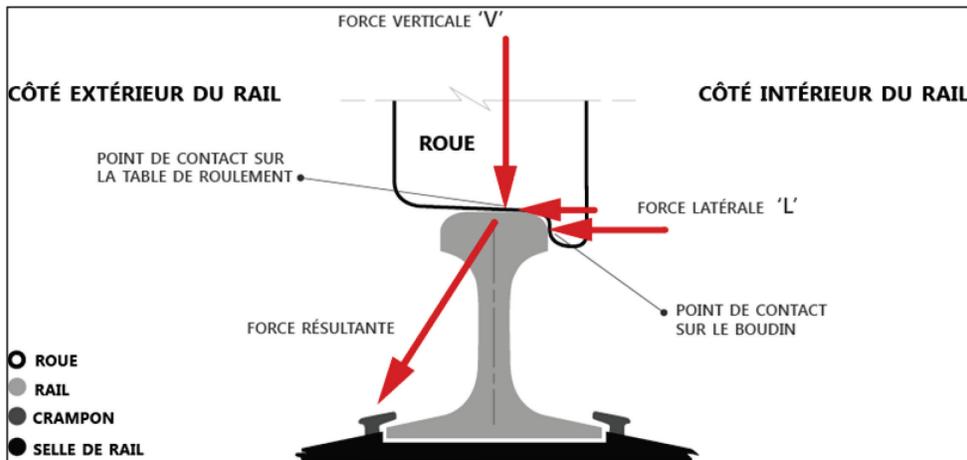
Figure 7. Forces latérales et verticales entre la roue et le rail (Source : Association of American Railroads, avec annotations du BST)

Une combinaison de forces latérales (L) et verticales (V) est présente à l'interface entre la roue et le rail (figure 7). Le rapport entre les forces latérales et verticales (L/V) fournit une indication de la probabilité de déraillement.

Pour qu'il y ait renversement du rail avec un wagon chargé, le seuil du rapport L/V est de 0,65 dans le cas d'une voie bien entretenue²¹.
