# RAPPORT D'ENQUÊTE SUR LA SÉCURITÉ DU TRANSPORT MARITIME M23C0104

## INCENDIE DANS LA SALLE DES MACHINES

Vraquier *Cuyahoga*  
Lac Érié  
Kingsville (Ontario)  
23 mai 2023

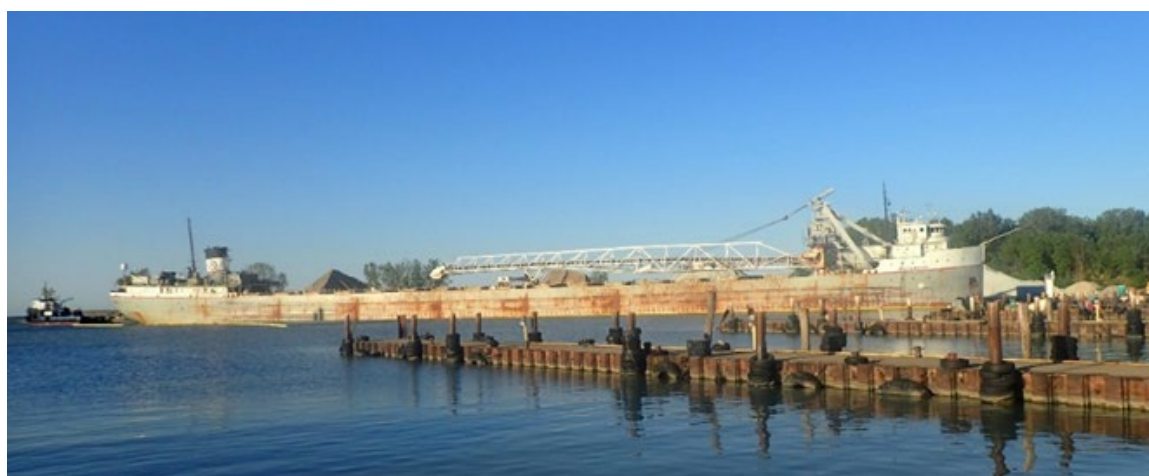
Figure 1. Le *Cuyahoga*, peu après l'incendie (Source : BST)

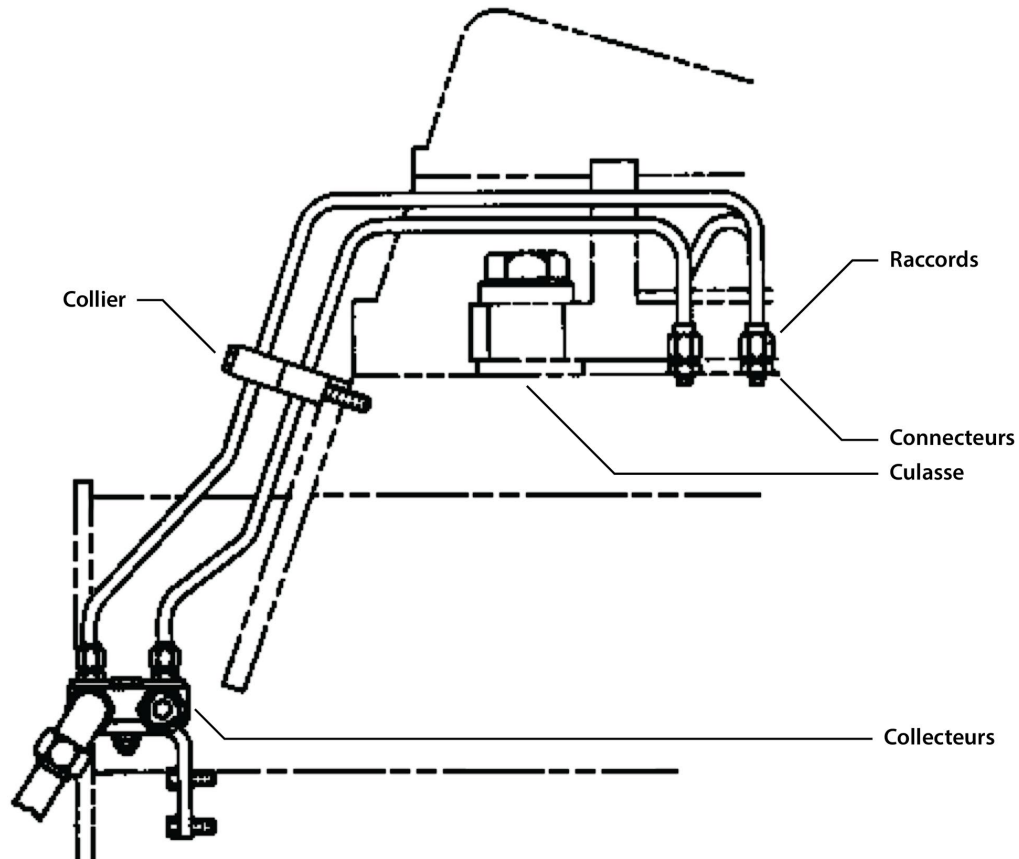
Figure 5. Conduites d'alimentation en carburant et de retour de carburant montrant l'emplacement des colliers, des connecteurs et des raccords (Source : spécifications du fabricant, avec annotations du BST)

Les conduites d'injection utilisées pour l'alimentation en carburant et le retour de carburant qui étaient situées entre les collecteurs et les injecteurs étaient raccordées aux culasses (figure 5). Les conduites étaient des tubes en acier d'un diamètre de ½ pouce. Les conduites d'injection de carburant étaient composées d'un tube en acier -08 avec une extrémité plate en acier brasé, d'un raccord fileté 13/16-16 UNC (Unified National Coarse) et d'un raccord à joints faciaux toriques (ORFS)<sup>10, 11, 12</sup>.

Les raccords ORFS offrent généralement des connexions fiables qui ne fuient pas. Toutefois, la séquence de serrage et la force de serrage entre les surfaces d'étanchéité des raccords sur les conduites d'injection de carburant sont essentielles pour garantir une étanchéité adéquate contre les fuites, et la majorité des fuites qui se produisent malgré tout sont attribuables à des raccords desserrés<sup>13</sup>. Les causes typiques des raccords desserrés sont les suivantes<sup>14</sup> :

- une contrainte excessive causée par une séquence de serrage incorrecte;
- une utilisation incorrecte des outils;
- le non-respect du couple spécifié<sup>15</sup>;
- les vibrations.

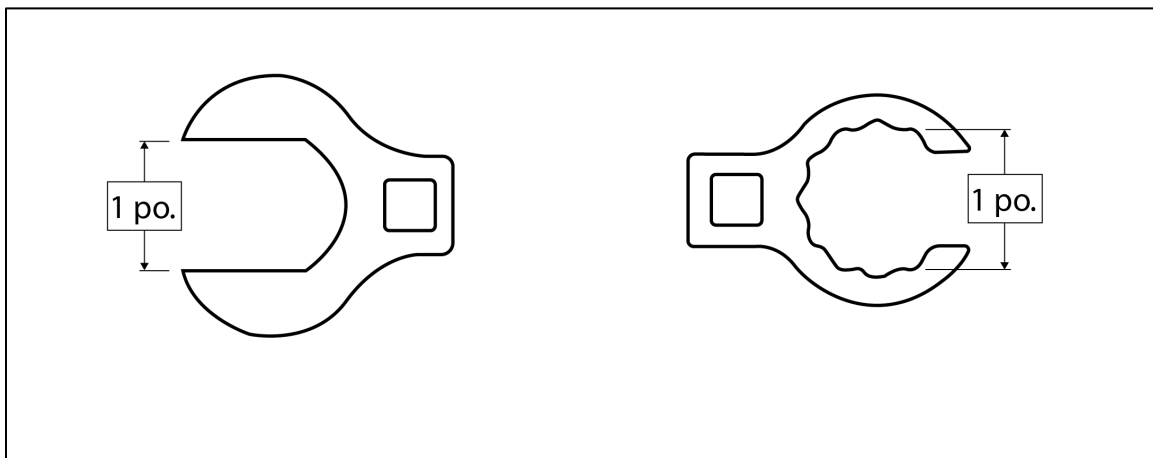
Les raccords nécessitaient l'utilisation d'un embout de clé plate à l'extrémité d'une rallonge de clé à cliquet d'environ 30 cm de long, qui est reliée à une clé dynamométrique. Les instructions d'installation et d'entretien du fabricant indiquent qu'il faut utiliser un embout de clé polygonale à tête fendue (figure 8, à droite) et que tout le couple spécifié doit être appliqué à chaque raccord en une seule étape. Dans l'événement à l'étude, l'équipage a utilisé l'embout de clé ouverte (figure 8, à gauche) dont il disposait à bord du navire et a serré les raccords en plusieurs étapes. Le serrage en plusieurs étapes des boulons d'une bride de raccordement permet de maintenir les positions relatives pendant le processus et garantit que le joint d'étanchéité est scellé. Pour des raccords comme ceux utilisés sur les conduites d'injection de carburant, le couplage en plusieurs étapes n'est pas nécessaire.

Figure 8. Embouts de clé. Un embout de clé polygonale à tête fendue (à droite) offre un meilleur ajustement qu'un embout de clé ouverte (à gauche) pour appliquer le bon couple (Source : BST)

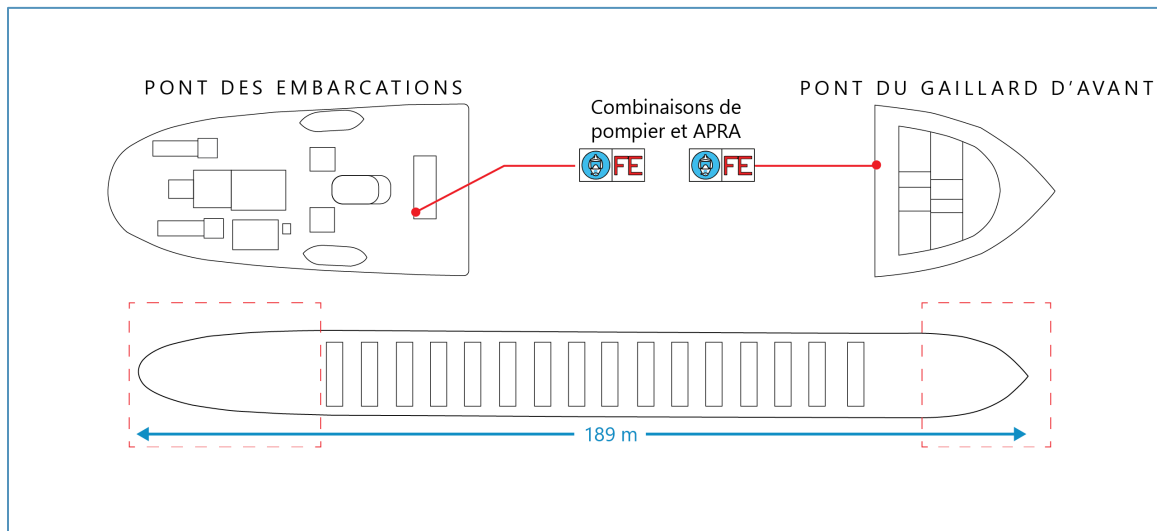
Au moment de l'événement à l'étude, le *Cuyahoga* était équipé du minimum requis : 2 combinaisons de pompier et 2 APRA, avec 4 bouteilles d'air chargées. Sur le *Cuyahoga*, 1 armoire contenant l'équipement contre l'incendie était située dans le rouf avant, tandis qu'une autre se trouvait sur le pont des embarcations du rouf arrière (figure 22).

Figure 22. Une combinaison de pompier et un APRA étaient entreposés sur le pont des embarcations, et 1 ensemble était entreposé sur le pont du gaillard d'avant (Source : BST)

Lors d'événements antérieurs, un manque d'équipement de lutte contre les incendies et un manque de familiarisation ont fait en sorte que des membres d'équipage ont été blessés et ont mis des personnes en danger lors d'interventions sur des incendies à bord de navires<sup>52</sup>. Dans l'événement à l'étude, la décision d'utiliser le système au CO<sub>2</sub> même si la salle des machines n'était pas convenablement scellée a été influencée par le fait que le *Cuyahoga* ne transportait assez d'équipement que pour 1 équipe de 2 pompiers, ce qui était insuffisant pour un incendie survenant dans la salle des machines.
