RAPPORT D'ENQUÊTE SUR LA SÉCURITÉ DU TRANSPORT MARITIME M24A0412

INCENDIE

Navire de pêche *Fundy Leader*
100 milles marins au sud-ouest du cap de Sable (Nouvelle-Écosse)
6 décembre 2023

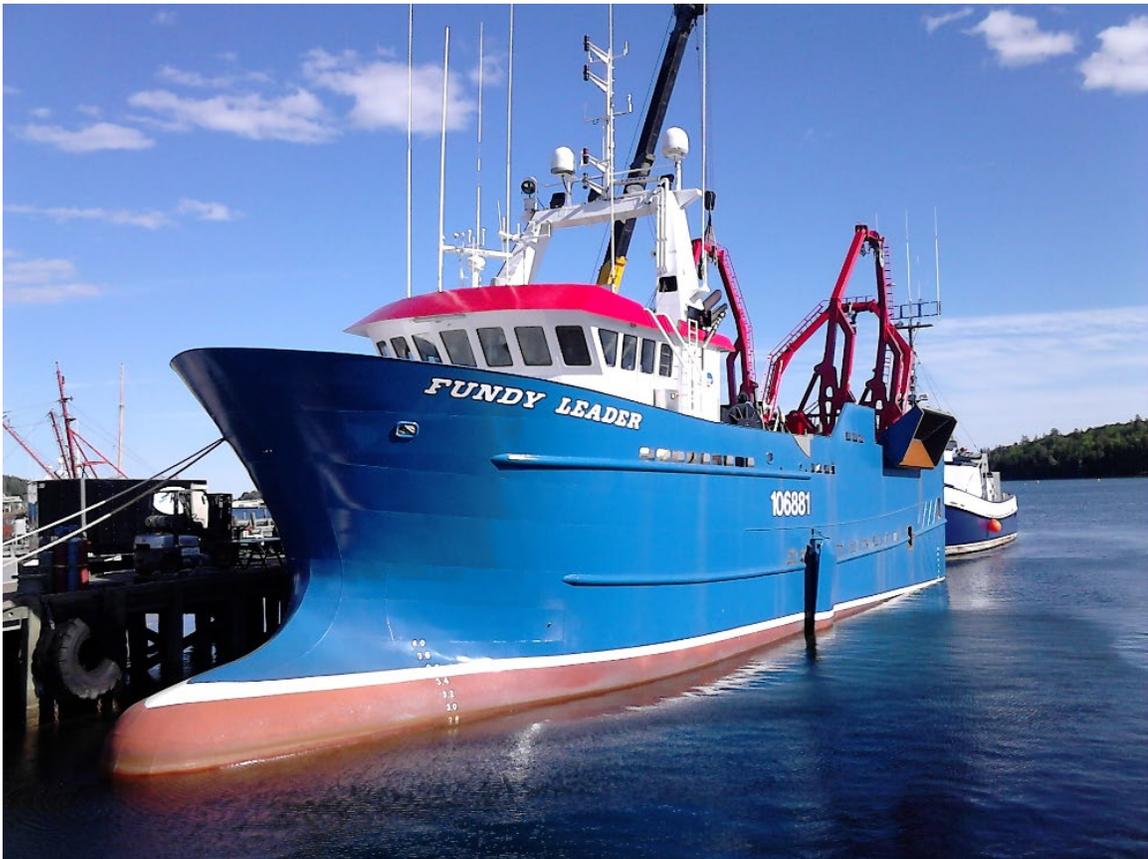
Figure 1. Le *Fundy Leader* (Source : Clearwater Seafoods)

Le *Fundy Leader* (numéro officiel de Transports Canada 828432) est un navire de pêche d'une longueur réglementaire de 32,13 m et d'une jauge brute de 419 (figure 1). Le navire a été construit en 2005 en tant que chalutier, mais a fait l'objet d'une conversion majeure en 2015 pour la pêche aux pétoncles. Le navire appartient à Clearwater Seafoods qui possède et exploite 20 autres navires.
