# RAPPORT D'ENQUÊTE SUR LA SÉCURITÉ DU TRANSPORT AÉRIEN A23Q0143

## QUASI-COLLISION AVEC LE RELIEF LORS DE L'APPROCHE FINALE AUX INSTRUMENTS

Boeing of Canada Ltd. De Havilland Division DHC-8-106, C-FLSX

Aéroport de Val-d'Or (CYVO) (Québec)

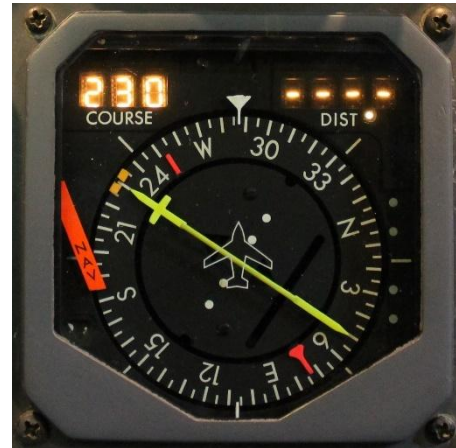
Figure 2. Indicateur de situation horizontale de l'aéronef à l'étude (Source : BST)

Pendant l'événement à l'étude, au moment de l'activation de l'approche (ACT APPR) après la sortie du circuit d'attente à IKDOB, les HSI du PF et du PNF se sont alignés sur la trajectoire d'approche finale (182°).

L'aéronef à l'étude ne disposait pas d'écran de navigation permettant de voir la position de l'aéronef sur une carte.

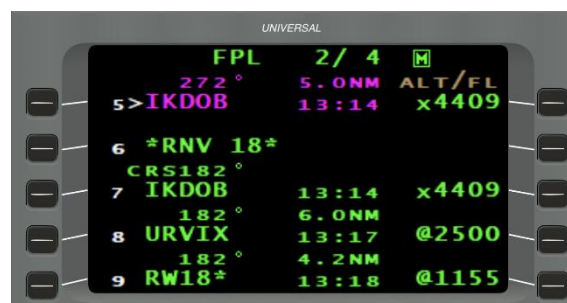
Figure 6. Page FPL 2/ 4 du plan de vol (Source : Universal Avionics, FMS Trainer v4.1.0.600)

Dans le cas du vol à l'étude, le FMS naviguait directement vers le point IKDOB, le 5<sup>e</sup> item du plan de vol, qui était affiché en magenta au haut à gauche de l'écran de la page FPL 2/ 4 (figure 6). La couleur magenta indique un point de cheminement actif, c'est-à-dire le prochain point de cheminement à survoler. L'item suivant (\*RNV 18\*) correspondait au début de l'approche et il était suivi du 7<sup>e</sup> item du plan de vol, soit le point IKDOB après le début de l'approche dans le FMS (figure 6).

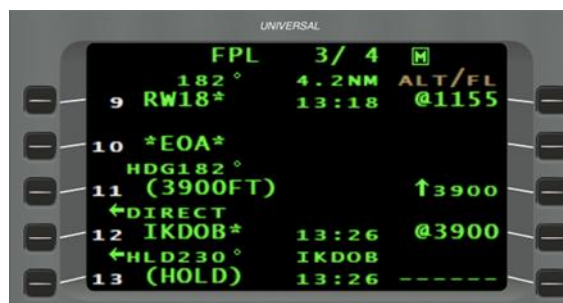
Figure 7. Page FPL 3/ 4 du plan de vol (Source : Universal Avionics, FMS Trainer v4.1.0.600)

La page FPL 3/ 4 du plan de vol du FMS (figure 7) comportait un 3<sup>e</sup> point IKDOB (le 12<sup>e</sup> item du plan de vol) à la fin de l'approche interrompue, sur lequel un circuit d'attente était préprogrammé.

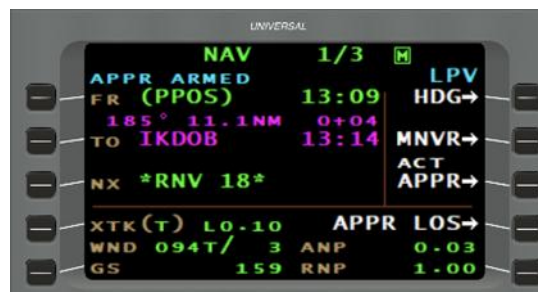
Figure 9. Page principale de navigation en route pour IKDOB avant la programmation du circuit d'attente (Source : Universal Avionics, FMS Trainer v4.1.0.600)

L'indication en bleu du mode APPR ARMED [approche armée] au haut à gauche de l'écran signifiait que l'approche était armée et serait automatiquement activée lorsque l'aéronef passerait le point IKDOB (figure 9).

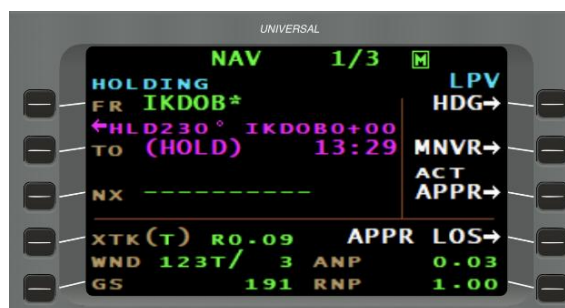
Figure 11. Page principale de navigation établie dans le circuit d'attente à IKDOB (Source : Universal Avionics, FMS Trainer v4.1.0.600)

Après le survol du point IKDOB pour entrer dans le circuit d'attente, la page principale de navigation affichait de IKDOB à HOLD et le point suivant était remplacé par des tirets (figure 11), ce qui indiquait qu'il n'y avait aucun point de cheminement immédiatement après IKDOB.

Pour quitter le circuit d'attente, une des méthodes utilisées consiste à sélectionner MNVR [manœuvre] (2<sup>e</sup> bouton à droite de la figure 11).

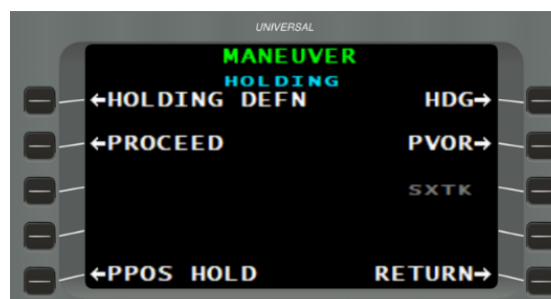
Figure 12. Page de manœuvres (MANEUVER) en mode HOLDING [en circuit d'attente] (Source : Universal Avionics, FMS Trainer v4.1.0.600)

Par la suite, la fonction PROCEED [procéder à] permettrait au FMS de poursuivre la navigation du plan de vol après le passage suivant à IKDOB (figure 12).

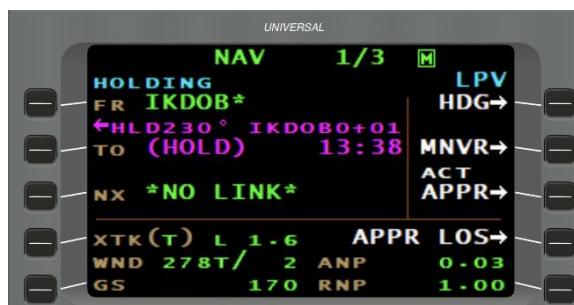
Figure 13. Page principale de navigation après avoir activé la fonction PROCEED [procéder à] pour quitter le circuit d'attente (Source : Universal Avionics, FMS Trainer v4.1.0.600)

Après la sélection de la fonction PROCEED, la page principale de navigation affichait toujours de IKDOB à HOLD, et les tirets au point suivant étaient remplacés par \*NO LINK\*, indiquant qu'il n'y avait aucun point de cheminement immédiatement après le circuit d'attente à IKDOB (figure 13).

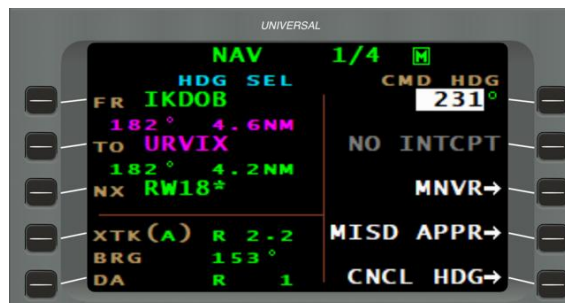
Figure 14. Page de navigation en mode HDG SEL [cap sélectionné], après l'activation de l'approche (Source : Universal Avionics, FMS Trainer v4.1.0.600)

Lorsque la fonction CMD HDG est sélectionnée (en appuyant sur HDG, le 1<sup>er</sup> bouton à droite de la figure 13), le champ correspondant se met en surbrillance (figure 14) en attendant que le pilote saisisse le cap souhaité et qu'il appuie sur la touche ENTER du clavier.

Par la suite, le FMS calcule la direction du virage nécessaire pour atteindre le cap saisi et attend la confirmation du pilote, qui doit appuyer une 2<sup>e</sup> fois sur la touche ENTER pour que le cap soit disponible au mode HDG SEL du FMS. Si le cap saisi permet d'intercepter la route active, le FMS affiche la fonction INTERCEPT [interception] que le pilote peut sélectionner pour que le FMS intercepte la route active du plan de vol. Sinon, le FMS affiche NO INTCPT [aucune interception] en gris (figure 14).

Le mode approche du FMS peut être activé depuis la page principale de navigation NAV 1/3 en sélectionnant ACT APPR [activer l'approche], le 3<sup>e</sup> bouton à droite de la figure 13. En sélectionnant ACT APPR, le FMS se met automatiquement en mode HDG SEL et le champ de saisie du CMD HDG de la page NAV 1/3 se met en surbrillance. Le cap de l'aéronef est automatiquement proposé dans le champ de saisie de la fonction CMD HDG (1<sup>er</sup> bouton à droite de la figure 14), et il ne reste qu'à confirmer le cap inséré. Dans le cadre du vol à l'étude, le cap de l'aéronef au moment de l'activation de l'approche, à la sortie du circuit d'attente, ne permettait pas l'interception de la trajectoire d'approche finale. Dans ce cas, NO INTCPT remplaçait la fonction INTERCEPT (2<sup>e</sup> bouton à droite de la figure 14).
