# RAPPORT D'ENQUÊTE SUR LA SÉCURITÉ DU TRANSPORT MARITIME M23C0257

## NAUFRAGE ET PERTES DE VIE SUBSÉQUENTES

Bateau de pêche *Silver Condor*  
La Tabatière (Québec)  
25 septembre 2023

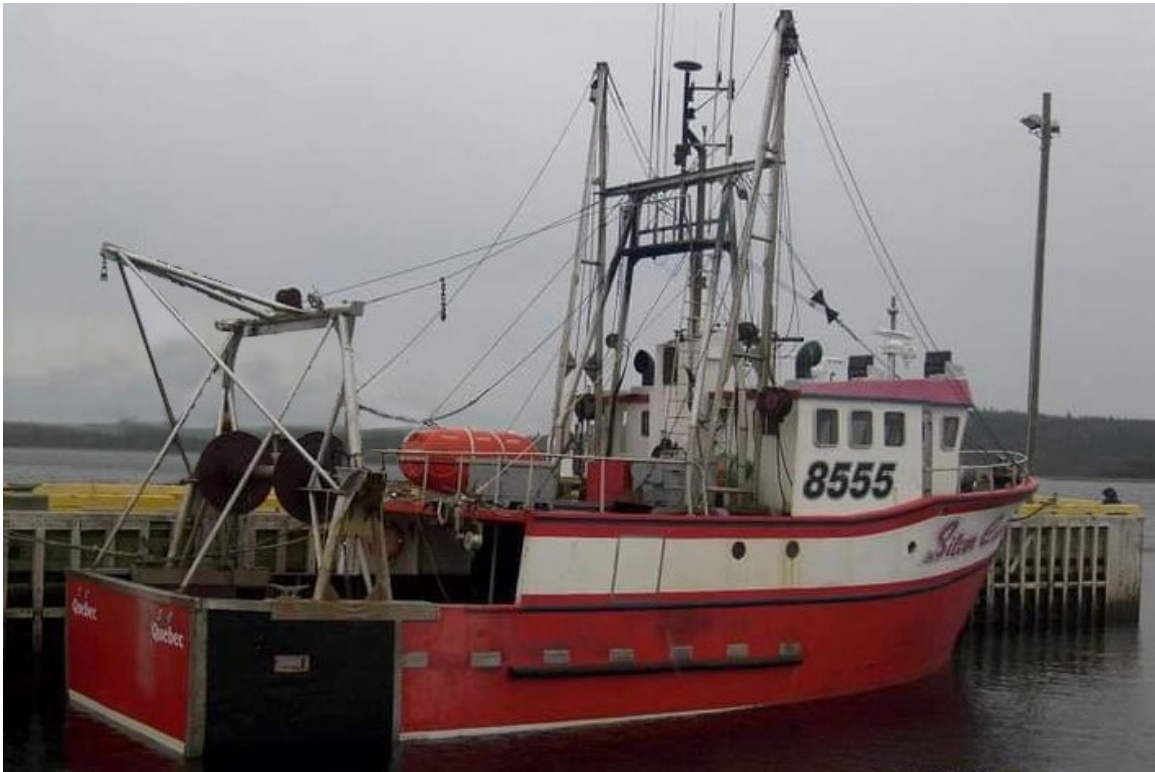
Le *Silver Condor* était un chalutier à rampe arrière à une seule hélice, fabriqué en fibre de verre et construit au Canada en 1983 (figure 1). À partir de l'avant, la coque comprenait le coqueron avant, la salle des machines, la cale à poisson et la cambuse, qui étaient séparés par 3 cloisons étanches. La cale à poisson et la salle des machines étaient équipées d'une pompe de cale et d'une alarme de niveau d'eau de cale.

Figure 1. Vue du côté tribord du Silver Condor (Source : Clarence Vautier, avec modifications du BST)

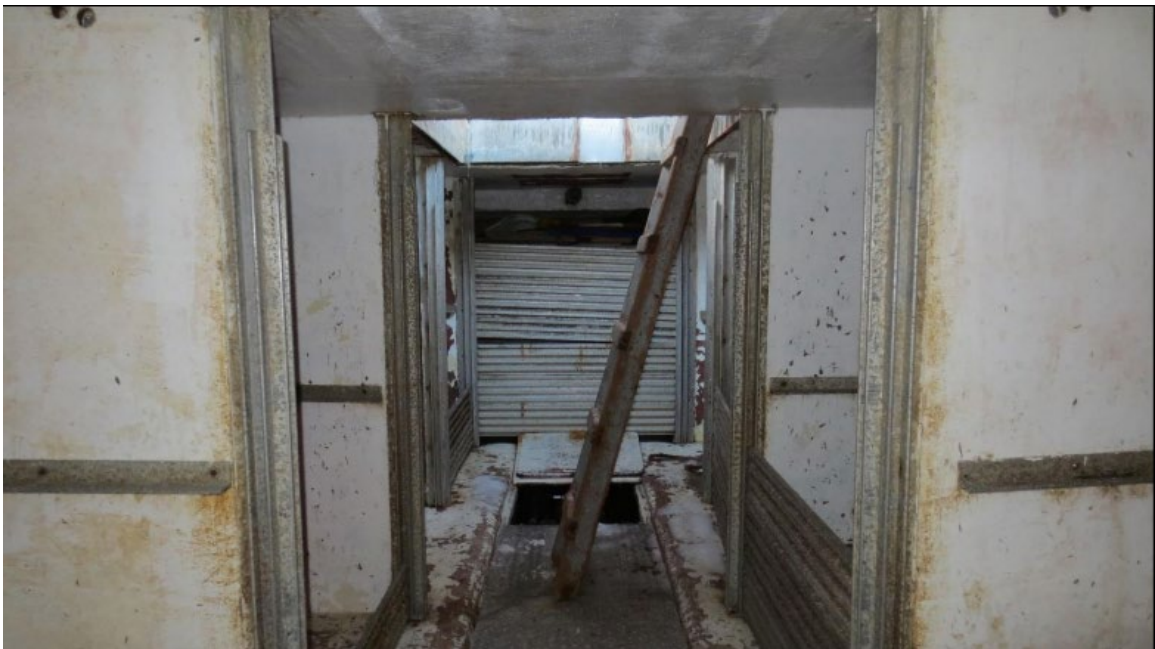
La cale à poisson était divisée par une passerelle centrale avec 5 compartiments de chaque côté (figures 2 et 3). Chaque compartiment pouvait être fermé par des planches de séparation en aluminium afin de limiter le déplacement des prises. La cale à poissons comportait 1 écoutille principale avec une hiloire qui permettait d'accéder au pont principal par une échelle, ainsi que 6 écoutilles encastrées étanches de plus petite taille qui donnaient sur le pont principal.

Figure 2. Vue vers l'avant de la caisse à poisson du Silver Condor (Source : tierce partie, avec autorisation)

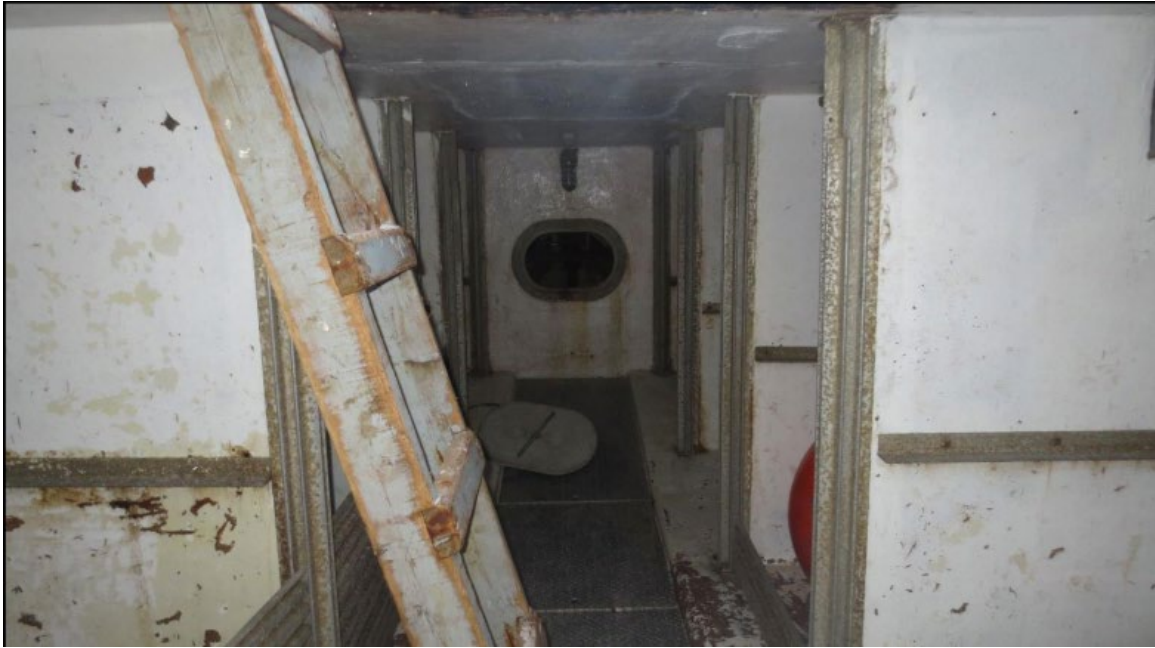
Figure 3. Vue vers l'arrière de la cale à poisson du Silver Condor (Source : tierce partie, avec autorisation)

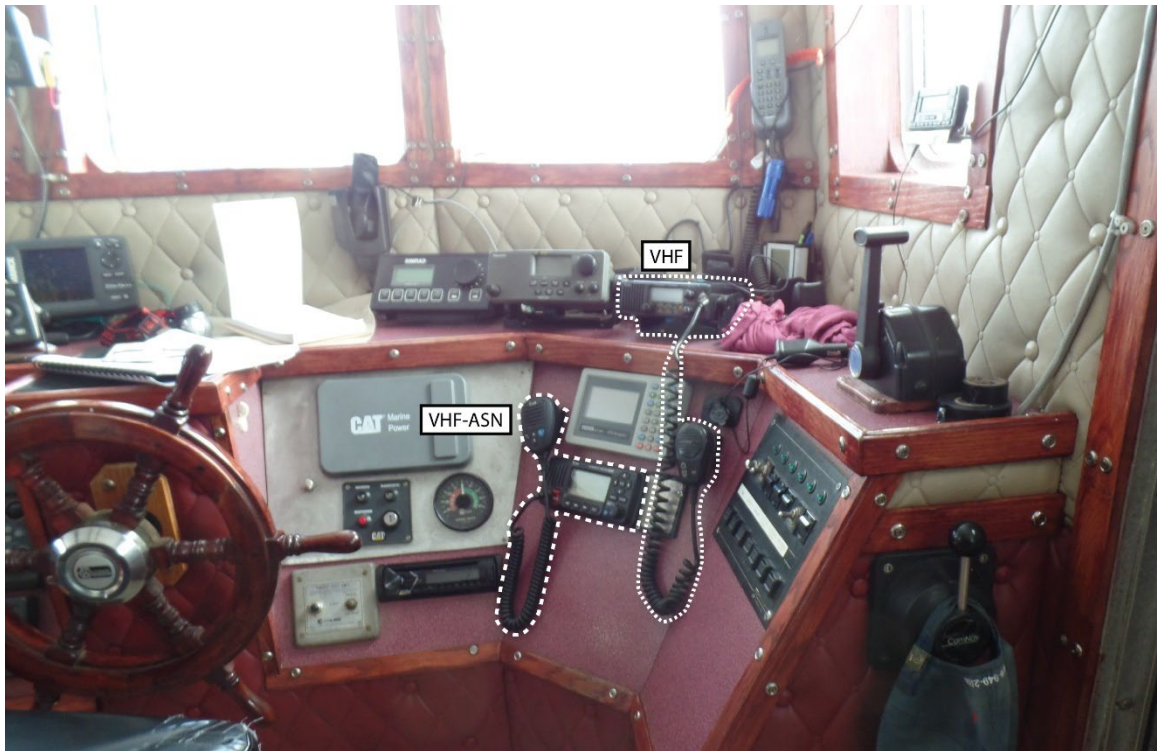
Figure 4. La console de navigation du Silver Condor, montrant la barre, le système de commande de propulsion, l'équipement de navigation et l'équipement radio du bateau (Source : tierce partie, avec autorisation et avec annotations du BST)

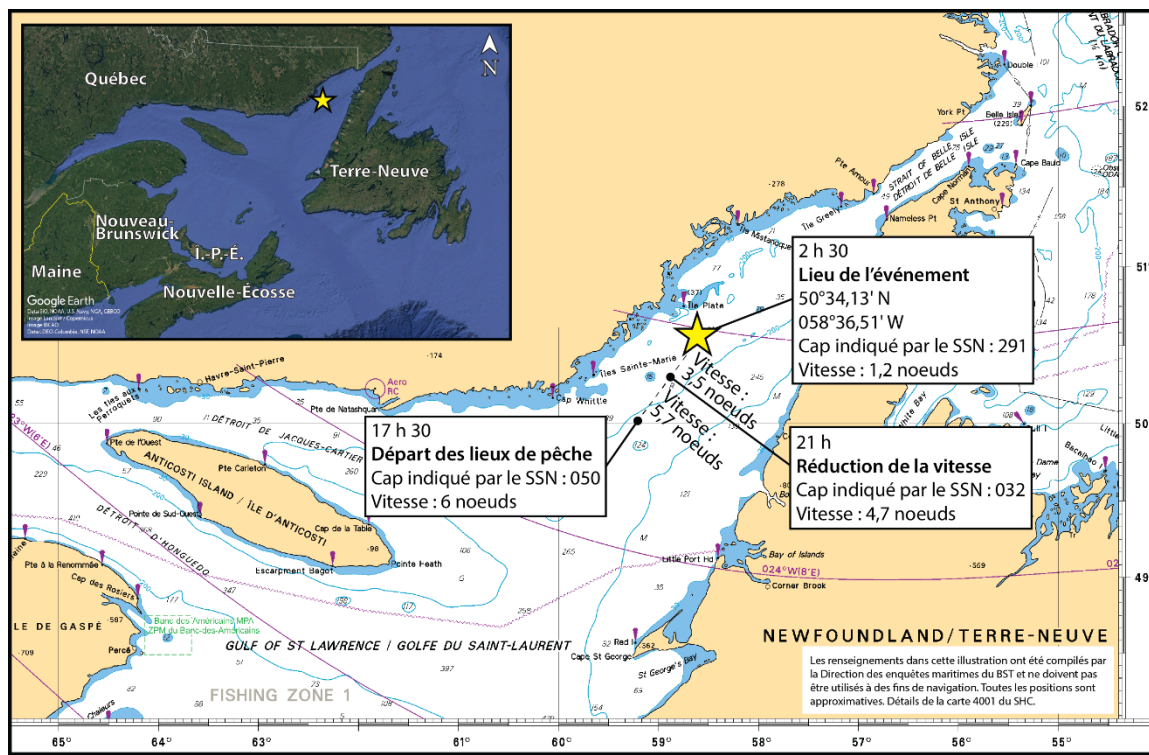
Les données du SSN indiquent que le *Silver Condor* se déplaçait vers le nord-nord-est à une vitesse sur le fond moyenne de 4,5 nœuds jusqu'à 2 h. À 2 h 30, le bateau a changé de cap vers l'ouest-nord-ouest et a ralenti à 1,2 nœud à la position 50°34,13' N, 058°36,51' W, la dernière position connue du bateau (figure 7).

Figure 7. Carte du lieu de l'événement indiquant la dernière position connue du Silver Condor (Source de l'image principale : carte no 4967 du Service hydrographique du Canada; source de l'image en médaillon : Google Earth, avec annotations du BST)

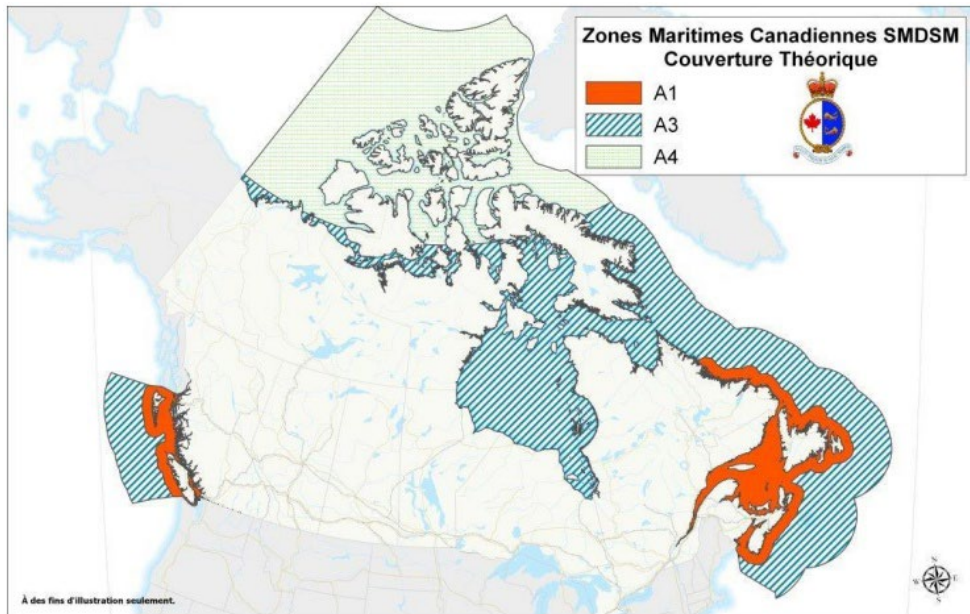
La GCC publie un guide intitulé *Aides radio à la navigation maritime*<sup>21</sup>, qu'elle met à jour chaque année; ce guide résume les renseignements pertinents concernant les communications radio, les procédures et les exigences en matière de signalement au Canada, et on y trouve une carte des 3 zones océaniques des eaux canadiennes (figure 9).

Figure 9. Carte montrant la couverture des zones océaniques canadiennes (Source : Garde côtière canadienne, *Aides radio à la navigation maritime* 2025)

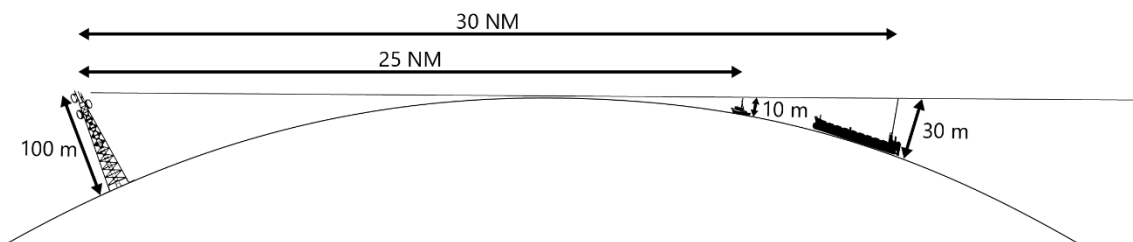
Puisque les transmissions des radiotéléphones VHF d'un navire se font au-dessus de l'eau, la ligne de visée est principalement limitée par la sphéricité de la Terre, la hauteur de l'antenne du navire au-dessus de l'eau et la hauteur de l'antenne réceptrice (figure 10). Pour un navire dont l'antenne se trouve à 30 m au-dessus de l'eau, cette ligne de visée serait habituellement comprise entre 29 NM et 33 NM dans les meilleures conditions.

Figure 10. Illustration de la ligne de visée entre une antenne à terre et les antennes d'un navire, en fonction de la hauteur (Source : BST)

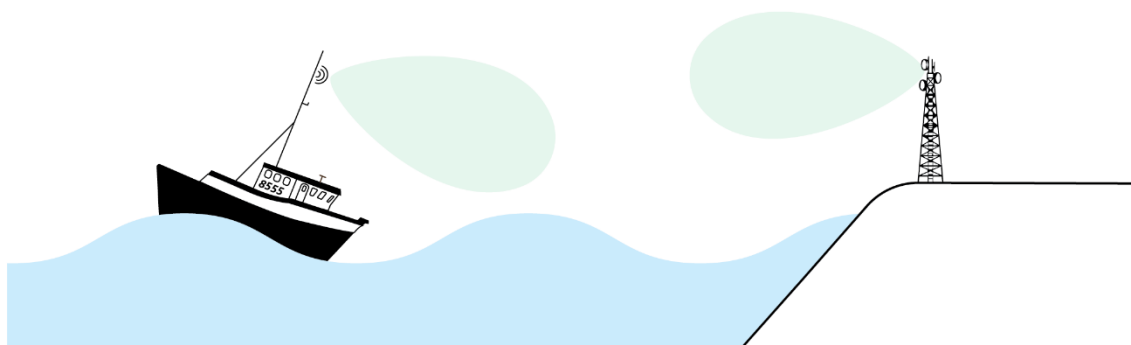
En mer agitée, un navire tangue et roule, ce qui provoque un désalignement entre l'antenne du navire et l'antenne à terre (figure 11) et réduit l'efficacité du signal. De plus, les vagues font soulever et abaisser le navire, ce qui augmente et diminue la portée de la ligne de visée.

Figure 11. Diagramme montrant le désalignement des antennes du navire et à terre en mer agitée (Source : BST)

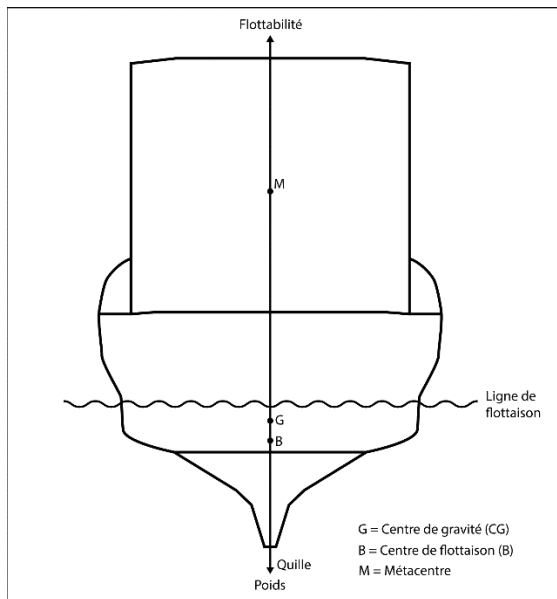
La capacité d'un navire à revenir à la verticale après avoir été incliné par une force extérieure dépend de l'emplacement de 3 points : le métacentre (M), le centre de gravité (G) et le centre de flottaison<sup>30</sup> (B) (figures 14 et 15). M est le point auquel une ligne verticale imaginaire qui traverse B et une ligne verticale imaginaire qui traverse G se rencontrent à un angle peu prononcé. G est le point auquel le poids d'un navire agit verticalement vers le bas. G reste au même endroit sauf si le poids se déplace. B est le point où la force de flottabilité de l'eau agit vers le haut. En équilibre, G et B sont alignés verticalement.

Figure 14. Coupe transversale d'un navire en position verticale, illustrant la stabilité (Source : BST)

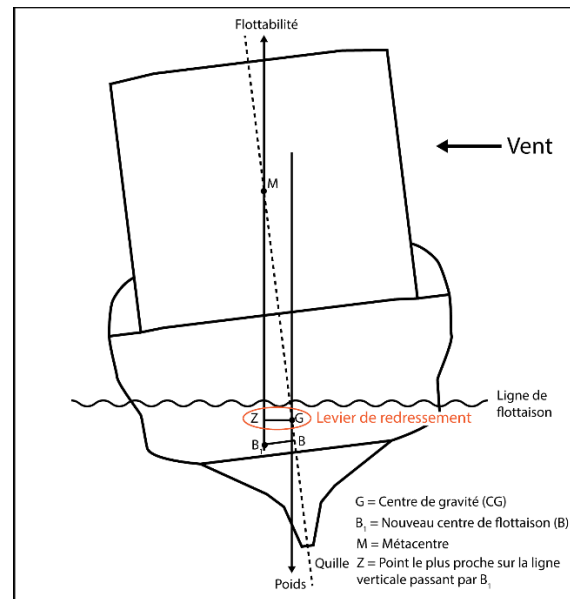
Figure 15. Coupe transversale d'un navire incliné par une force externe, illustrant la stabilité (Source : BST)

Lorsqu'un navire subit un mouvement de roulis, B se déplace, car le volume immergé de la coque change. Les forces de B et G sont encore équivalentes, et elles continuent d'agir verticalement. Le nouvel emplacement de B porte l'étiquette B<sub>1</sub>. La ligne horizontale entre G et la ligne verticale passant par B<sub>1</sub> est appelée GZ, connu sous le nom du bras de redressement ou du levier de redressement. Le levier de redressement et le poids du navire créent le moment de redressement, qui est la force qui ramène le navire en équilibre après son inclinaison. En général, le levier de redressement augmente jusqu'à une certaine valeur maximale, puis diminue si la bande du navire continue d'augmenter.
