RAPPORT D'ENQUÊTE SUR LA SÉCURITÉ DU TRANSPORT AÉRIEN A23P0136

FOUDROIEMENT ET PERTE DE CONTRÔLE

Helijet International Inc.
Sikorsky S-76C++ (hélicoptère), C-GXHJ
Sidney (Colombie-Britannique), 10 NM NE
24 octobre 2023

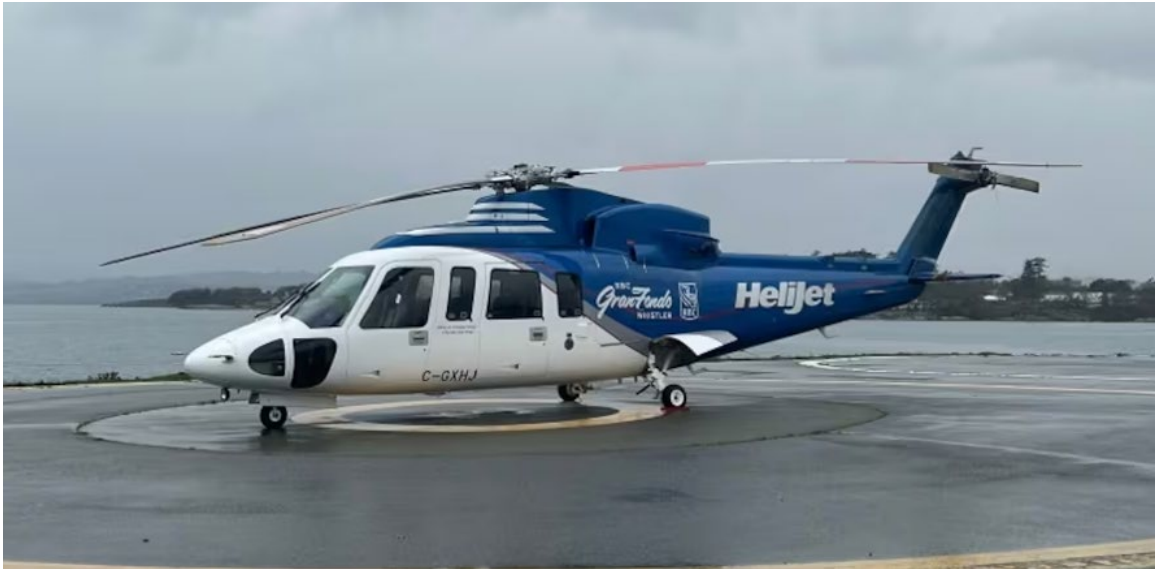
Figure 2. Hélicoptère à l'étude à l'héliport Victoria Harbour (Camel Point) (CBF7), après l'événement.
(Source : CTV News)

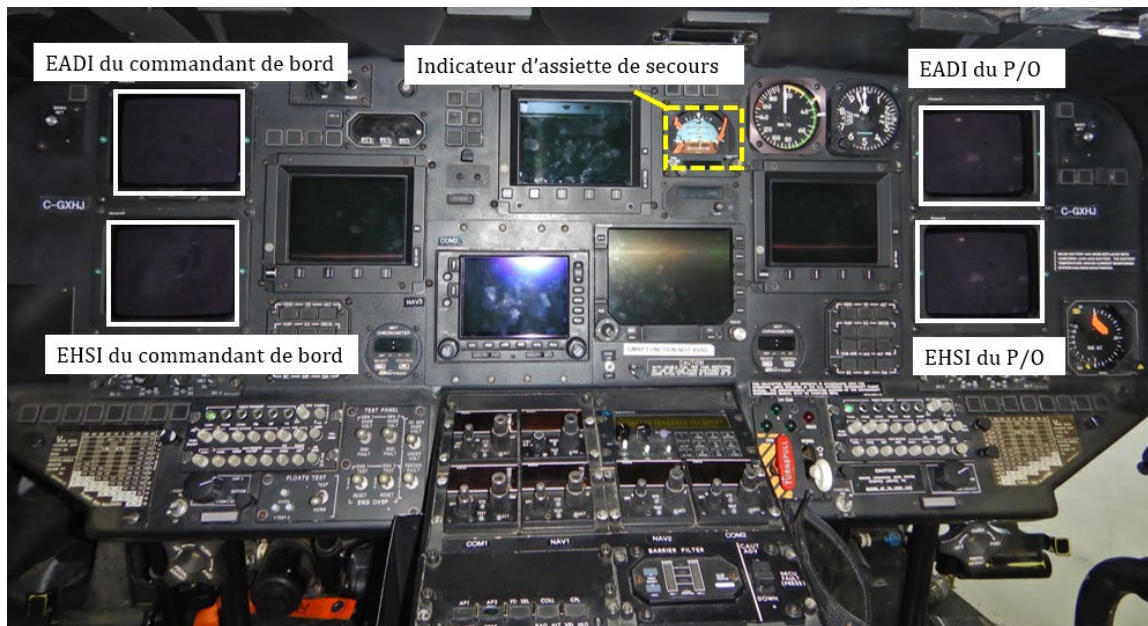
Figure 7. Tableau de bord de l'hélicoptère à l'étude mettant en évidence la taille réduite et l'emplacement central de l'indicateur d'assiette de secours par rapport aux écrans plus grands de l'indicateur-directeur d'assiette électronique (EADI) et de l'indicateur de situation horizontale électronique (EHSI) qui se trouvent directement devant le commandant de bord et le premier officier (P/O) (Source : BST)

Le vol à l'étude se déroulait dans des IMC et l'équipage de conduite comptait sur l'EADI pour la conscience de la situation relativement à la position de l'hélicoptère et sur l'EHSI pour naviguer jusqu'à la destination. Au moment du foudroiement, tous les écrans électroniques sont devenus noirs momentanément et n'ont plus fourni de renseignements. Les instruments de secours sont restés, pour leur part, en état de fonctionnement.

Tous les écrans électroniques se sont rapidement remis à fonctionner, mais le calculateur de données aérodynamiques (CDAC) du côté droit du poste de pilotage avait subi une défaillance et les renseignements de vol associés n'étaient plus valides sur ces écrans. En conséquence, le P/O s'est fié aux instruments de secours pour poursuivre le vol IMC jusqu'à ce que le commandant de bord prenne les commandes.
