RAPPORT D'ENQUÊTE AÉRONAUTIQUE A16A0041

Défaillance du train d'atterrissage avant à l'atterrissage

Beechcraft 1900D, C-FEVA

20 avril 2016

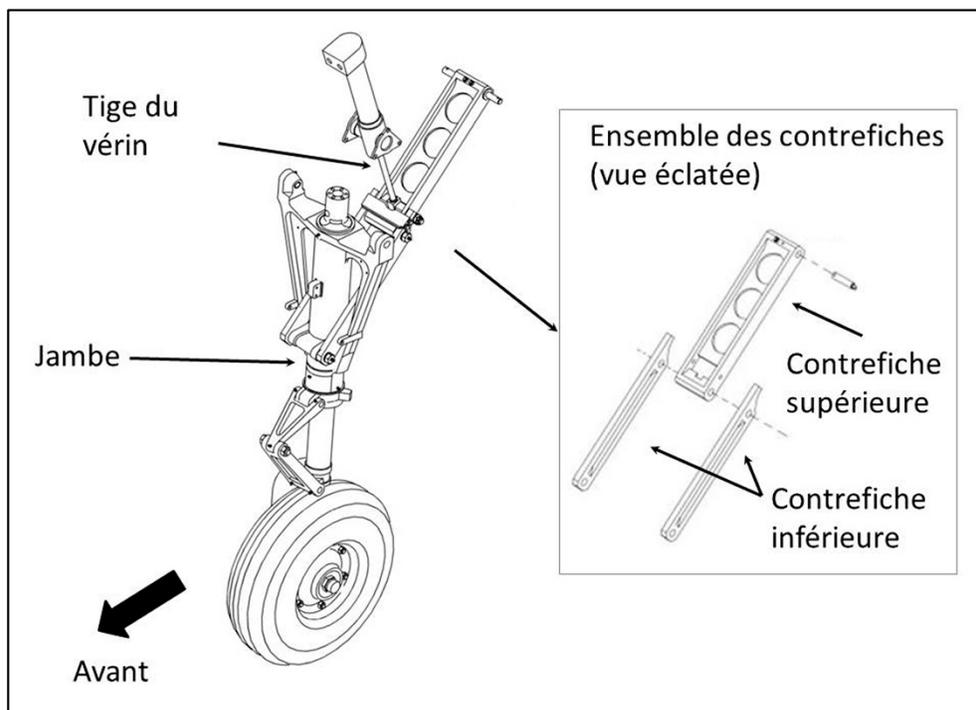
L'ensemble de contrefiches du train d'atterrissage avant se compose d'une contrefiche supérieure et de 2 contrefiches inférieures et est installé entre la jambe et les composants structuraux du puits de roues (figure 1). Le vérin est installé entre la contrefiche supérieure et les composants structuraux du puits de roues. Lorsque le vérin passe à la position rentrée, l'ensemble de contrefiches se plie vers le haut, ce qui fait pivoter la jambe vers l'arrière dans le puits de roues.

Figure 1. Train d'atterrissage avant d'un Beechcraft B1900D et vue éclatée de l'ensemble de contrefiches (Source : Textron Aviation, avec annotations du BST)

Lorsque le train d'atterrissage avant est sorti, la contrefiche supérieure et les 2 contrefiches inférieures sont alignées. L'ensemble de contrefiches agit alors comme un composant rigide du train d'atterrissage qui résiste à la force de traînée et maintient la jambe en position.
