RAPPORT D'ENQUÊTE MARITIME

M01M0005

INCENDIE DANS LA SALLE DES MACHINES TRIBORD

À BORD DU NAVIRE DE RAVITAILLEMENT DE
PLATES-FORMES DE FORAGE EN MER ET DE SOUTIEN AUX
OPÉRATIONS DE PLONGÉE *THEBAUD SEA*

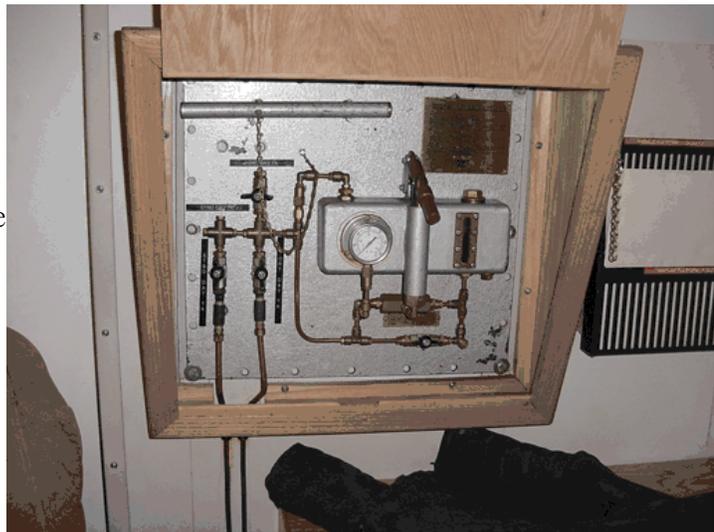
Le navire est équipé d'un système de vannes à fermeture rapide à commande manuelle et à fonctionnement hydraulique. Le système est relié par des tubes et une série de robinets de purge à des vannes de sectionnement à fermeture rapide, dans les salles des machines bâbord et tribord. Les vannes à fermeture rapide reliées aux caisses journalières bâbord et tribord servent à interrompre rapidement l'arrivée de carburant en provenance de la citerne sélectionnée, en cas d'urgence. Pour empêcher le fonctionnement accidentel des vannes à fermeture rapide, les robinets de purge restent normalement en position ouverte. On prévient ainsi l'accumulation de pression dans les conduites de signalisation lorsque la température augmente en permettant au carburant contenu dans les conduites de prendre de l'expansion et de refouler vers le petit collecteur. Pour actionner ou fermer une vanne, on laisse ouvert le robinet de purge approprié et on ferme tous les autres robinets de purge. Une petite pompe hydraulique actionnée à la main produit dans la conduite de signalisation une pression qui actionne un petit piston monté sur le dessus des vannes respectives. La vanne est alors déclenchée ou fermée. Une fois la vanne déclenchée, la seule façon de l'ouvrir oblige à se rendre jusqu'à la vanne et à la réenclencher manuellement.
