RAPPORT D'ENQUÊTE MARITIME
M02C0011

HEURT VIOLENT

DU FEU 82

PROGRESS / PITTS CARILLON

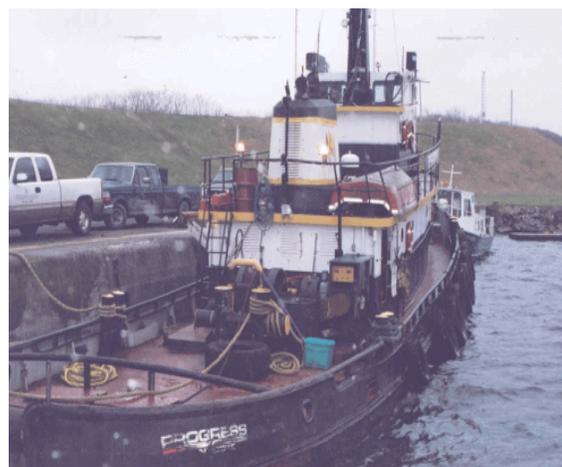
Sur le pont principal immédiatement à l'arrière de la superstructure se trouvent un treuil de remorquage, des bittes de remorquage et une remorque pour faire du remorquage. (Voir photo 1.) Le remorqueur n'est pas conçu ni aménagé pour le poussage de chalands.

Photo 1. Le remorqueur *Progress*

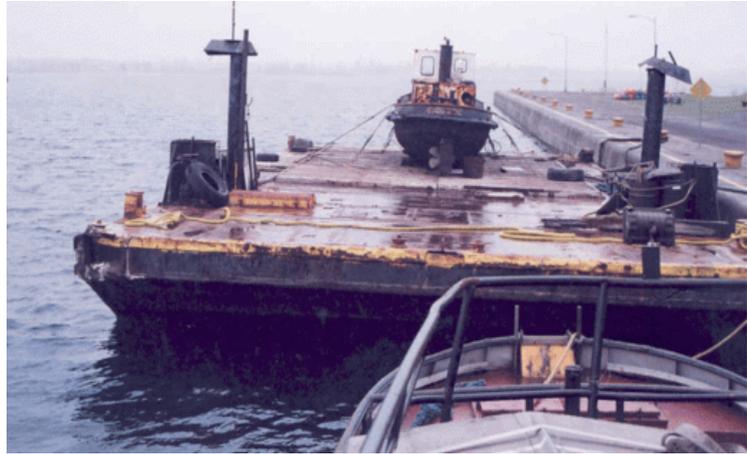
Le *Pitts Carillon* est un chaland à plate-forme conçu pour le transport de marchandises en pontée. Il est équipé de deux bèches d'ancrage qui étaient en position relevée pour la traversée dans la Voie maritime. Un bateau de travail de 10 m de longueur était arrimé sur le pont vers l'arrière, au centre. Les bèches d'ancrage et le bateau de travail s'élevaient à environ 3,5 m au-dessus du pont du chaland (environ 5,5 m au-dessus de la ligne de flottaison). (Voir photo 2).

Photo 2. Le chaland *Pitts Carillon* avec son chargement en pontée (bateau de travail) à l'arrière.

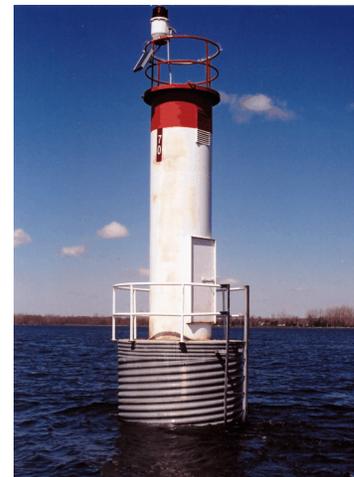
Le feu 82 est situé à environ 100 m au sud-est de l'île Broder. L'aide à la navigation fixe est une tour circulaire blanche au sommet rouge s'élevant à 10,1 m au-dessus du niveau de l'eau; elle repose sur une base en béton de 3,5 m de diamètre. Son feu rouge clignote à quatre secondes d'intervalle et il a une portée nominale de 4 milles marins. (Voir photo 3.)

Photo 3. Exemple typique de feu monté sur un caisson.
