RAPPORT D'ENQUÊTE MARITIME
M03N0050

INCENDIE SUR LE PONT-GARAGE

À BORD DU TRAVERSIER ROULIER À PASSAGERS
JOSEPH AND CLARA SMALLWOOD
À 8 MILLES MARINS AU SUD DE
PORT AUX BASQUES (TERRE-NEUVE ET LABRADOR)
LE 12 MAI 2003

Rapport numéro M03N0050

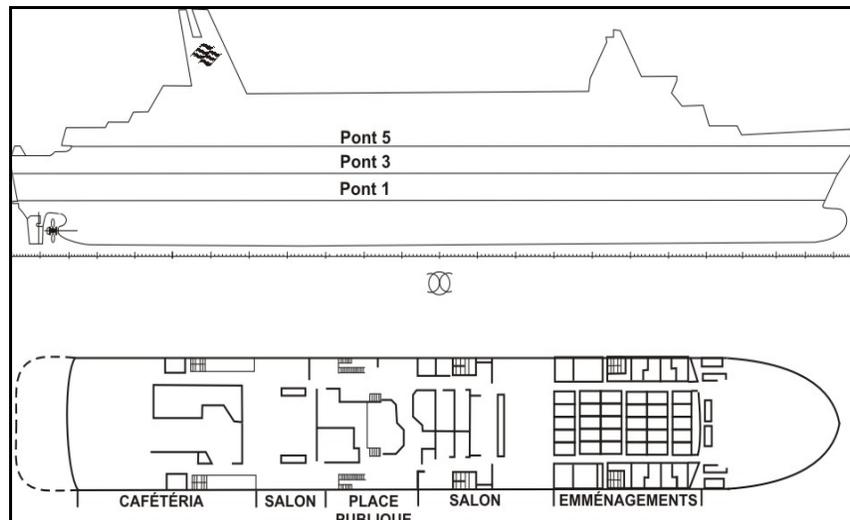
Figure 2. Pont 5

Vers 23 h 30, le capitaine communique avec le chef steward principal, et est informé qu'il y a de la fumée dans la partie avant du pont 5. Par conséquent, une annonce par haut-parleur donne instruction aux passagers de se réunir à la cafétéria. Cette annonce est répétée à 23 h 40. Peu après, le capitaine communique avec le chef steward principal pour discuter de la procédure d'évacuation des passagers à l'arrivée à Port aux Basques.
