RAPPORT D'ENQUÊTE MARITIME M10F0003

RENVERSEMENT ET NAUFRAGE

DU YACHT-ÉCOLE À VOILE *CONCORDIA*
À 300 MILLES AU S.-S.-E DE RIO DE JANEIRO (BRÉSIL)
LE 17 FÉVRIER 2010

Rapport numéro M10F0003

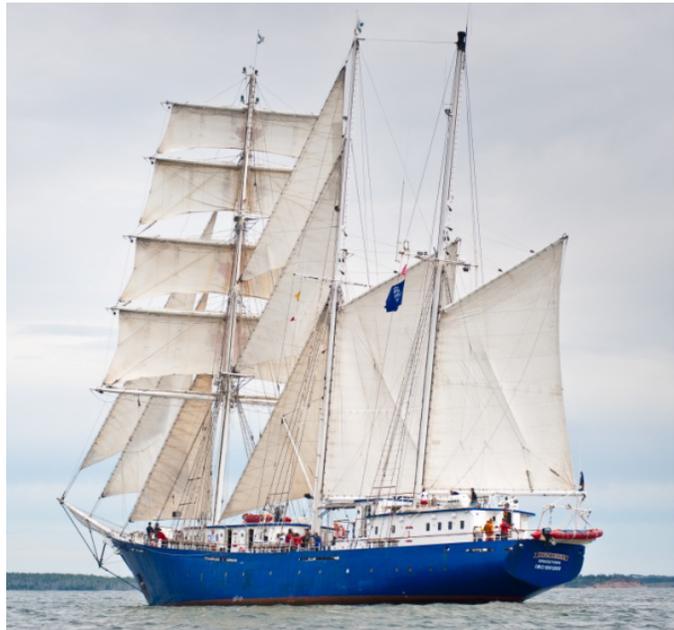
Photo 1. *Concordia*

Le yacht-école à voile *Concordia* a été construit en Pologne à titre de barquentin à coque en acier (voir photo 1). Le navire avait 3 mâts : 1 mât de misaine (premier mât) à gréement en carré, 1 grand mât (mât principal) à gréement aurique (avant-arrière) et 1 mât d'artimon (arrière). On pouvait monter 1 trinquette, 3 focs avant et 5 voiles carrées sur le mât de misaine ainsi que 3 voiles d'étai entre le grand mât et le mât de misaine. Le grand mât et le mât d'artimon étaient pourvus de voiles de flèche à corne, d'une grand-voile et d'une voile d'artimon, respectivement (voir l'annexe A pour le plan de voilure).

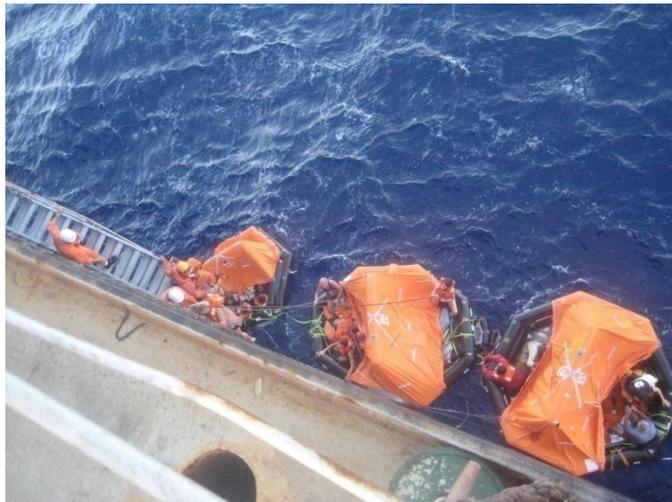
Photo 2. Radeaux de sauvetage le long du *Hokuetsu Delight*

Un des 4 radeaux a été récupéré des eaux. Ce radeau et le matériel qu'il contenait n'étaient pas disponibles pour examen au cours de l'enquête.

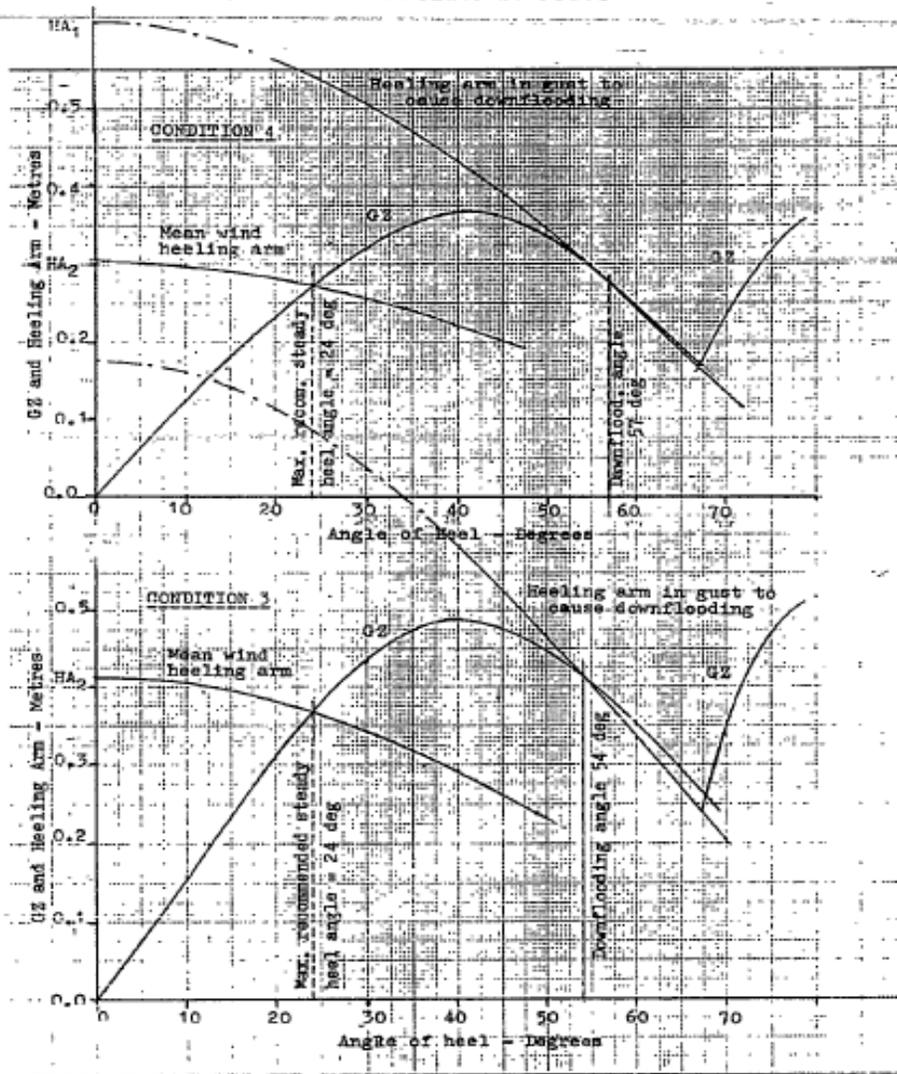
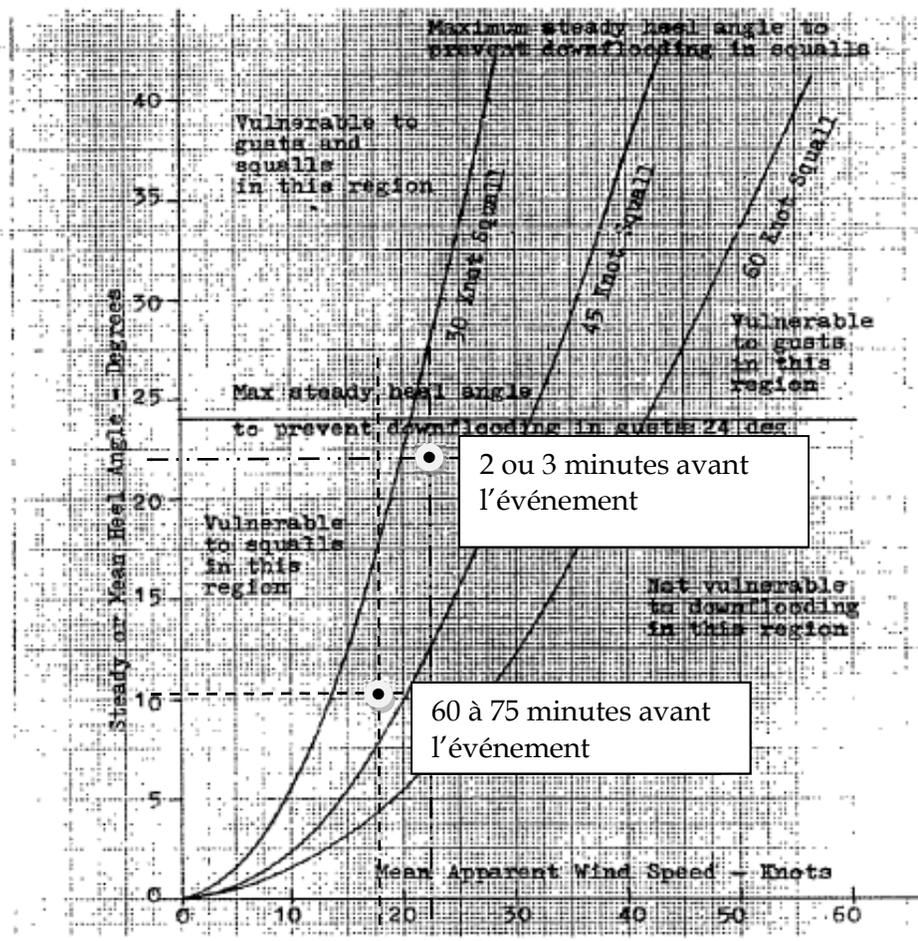
MAXIMUM STEADY HEEL ANGLE TO PREVENT DOWNFLOODING IN GUSTS

Les courbes d'angle d'inclinaison stable maximal indiquent la plage d'angles d'inclinaisons moyens ou stables au-delà de laquelle le navire fera l'objet d'un envahissement par les hauts en cas de grain. L'exploitation du navire dans des conditions cycloniques, plus particulièrement au cours des heures d'obscurité, où des grains intenses sont imminents, exige que l'angle d'inclinaison stable maximal recommandé soit réduit, selon la vitesse moyenne du vent apparent conformément aux courbes présentées ci-dessus.

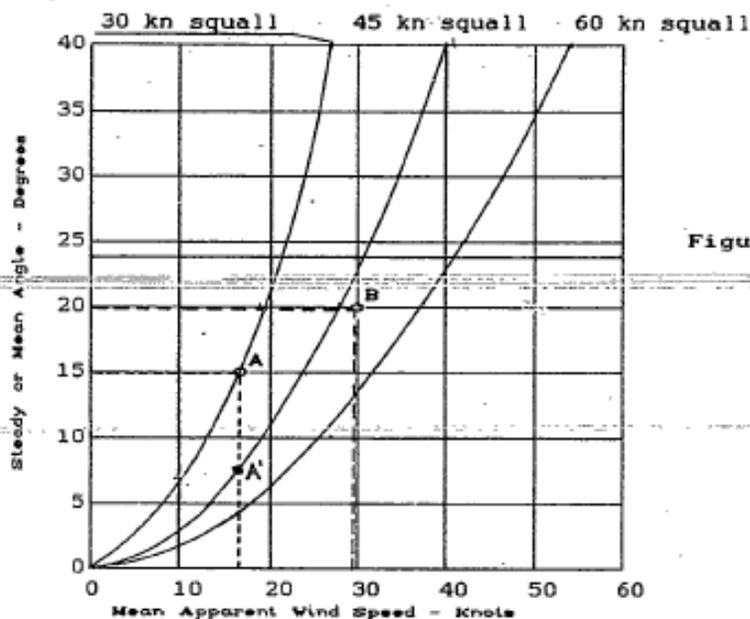
Figure 1

Example A : Le voilier est barré aux allures portantes et la vitesse du vent apparent soutenu est de 16 nœuds. L'angle de bande moyen est de 15°. Les prévisions et les cumulonimbus laissent entrevoir la possibilité de grains. Les tracés de l'angle de bande et de la vitesse du vent (point A, figure 1) indiquent que le bateau risque de gîter à l'angle d'envahissement par les hauts à des grains de 30 nœuds. Pour être plus à l'abri d'un envahissement par les hauts, à savoir résister à des grains allant jusqu'à 45 nœuds, il faut diminuer la voilure ou arriser pour réduire l'angle de bande moyen à 7° (point A', figure 1) ou moins.

Exemple B : Le voilier louvoie et la vitesse du vent apparent est de 30 nœuds. L'angle de bande moyen est de 20°. On ne prévoit pas de grains. L'angle de bande est sensiblement inférieur à 24° (angle de bande stable maximal recommandé). Il existe donc une marge de sécurité appropriée contre un envahissement par les hauts en cas de forte rafale. Les tracés des valeurs relatives à la vitesse du vent et à l'angle de bande (point B, figure 1) indiquent aussi que le bateau n'est pas sujet à un envahissement par les hauts en cas de grain, à moins que celui-ci ne frappe à une vitesse supérieure à environ 50 nœuds. Il n'est donc pas nécessaire de diminuer la voilure pour assurer la stabilité du bateau.

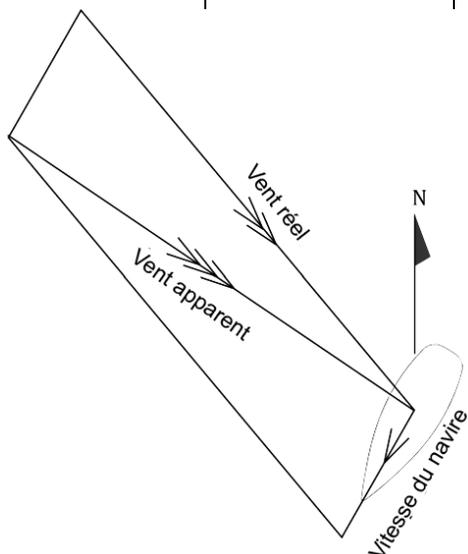
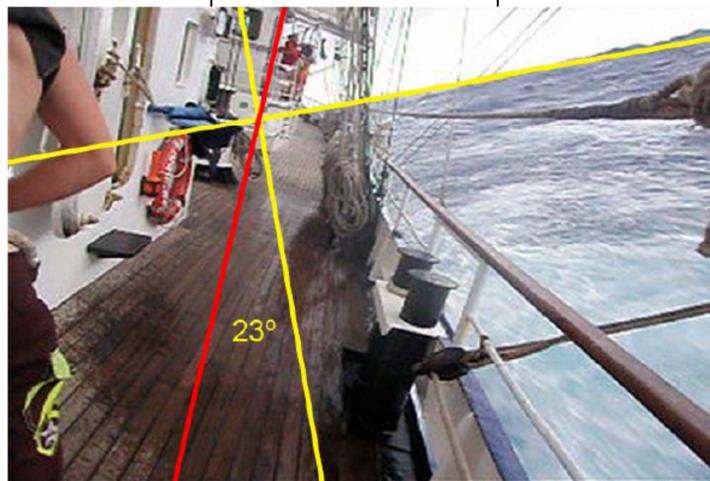
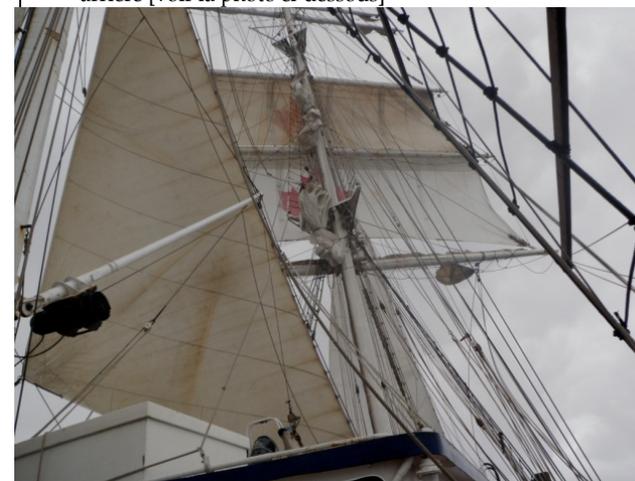
| Période (approx.) | Vitesse du navire/Cap | Vent réel | Vent apparent | Inclinaison | Notes |
|--|---|---|--|--|---|
| 14 h 20 2 ou 3 minutes – L'étudiant prend une vidéo (57 sec.) montrant les conditions sur le pont et quelques photos. | Approximation : 9 nœuds à 210° | Approximation : 25 nœuds à 320° | Renseignement d'enquête : 23 nœuds Obtenu au moyen des approximations de la vitesse du navire et de la vitesse du vent réel : 23,5 nœuds à 88,9° * Voir les notes | Renseignement d'enquête : 23° min La plage calculée des vitesses du vent apparent pour cette inclinaison va de 20 à 28 nœuds. * Voir les notes | <ul style="list-style-type: none"> En analysant les enregistrements vidéo, il a été possible de saisir que l'angle d'inclinaison minimum du navire était de 23° [Voir la photo, ci-dessous]. Les enregistrements vidéo montrent que le bord d'attaque et le bord de fuite du faux-foc sont respectivement plein et battant; cela est probablement attribuable à l'effet de déventement du tourmentin. La grand-voile d'étai et la voile principale semblent également pleines, ce qui indique que l'angle du vent apparent équivaut, probablement, au moins, à son barrot ou à son arrière. Voiles carrées pleines, ce qui indique un angle du vent apparent probable équivalant à au moins son barrot ou son arrière [voir la photo ci-dessous] |
