RAPPORT D'ENQUÊTE FERROVIAIRE R16W0059

Matériel roulant à la dérive

Cando Rail Services

1^{er} mars 2016

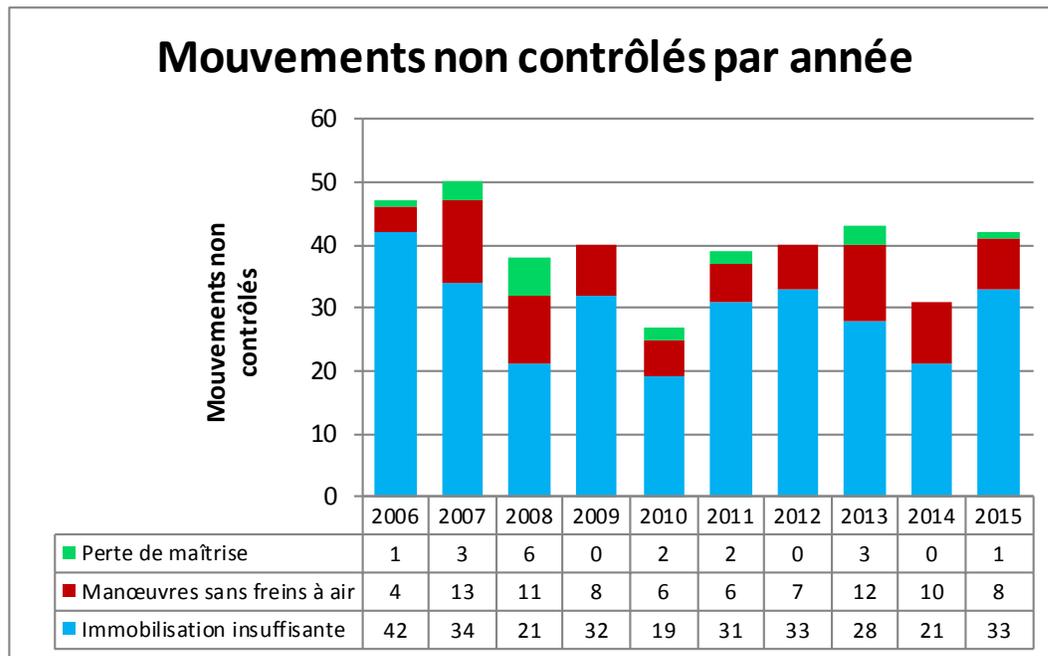
Figure 4. Événements mettant en cause des mouvements non contrôlés (2006 à 2015)

Une recherche dans la base de données du BST indique que, depuis 2006, il y a eu 397 événements de mouvements non contrôlés⁸ sur l'ensemble des chemins de fer au Canada (figure 4).

Entre 2006 et 2015 inclusivement, 74 % (294 sur 397) de tous les mouvements non contrôlés au Canada étaient directement liés à une immobilisation insuffisante. Environ 17 % (68 sur 397) des événements ont eu une incidence sur la voie principale. Depuis 1994, le BST a enquêté sur 19 événements (y compris celui à l'étude) mettant en cause du matériel roulant à la dérive. Un certain nombre d'entre eux ont été lourds de conséquences, y compris des morts.
