RAPPORT D'ENQUÊTE FERROVIAIRE R16W0242

Mouvement non contrôlé, collision et déraillement

Chemin de fer Canadien Pacifique

Point milliaire 138,70, subdivision de Weyburn

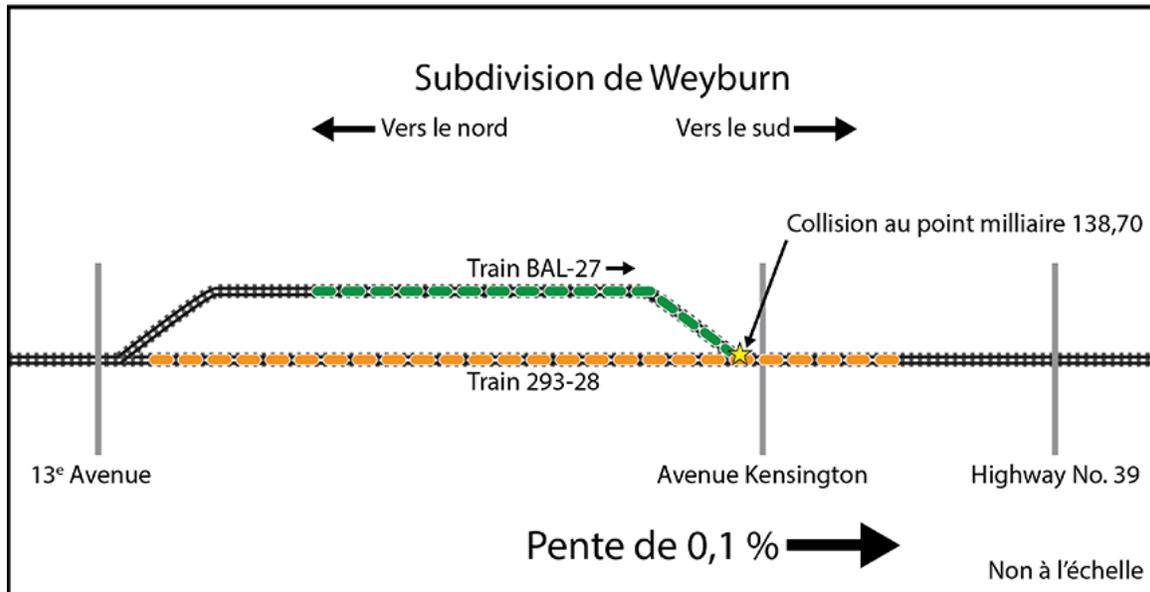
Figure 2. Plan du lieu montrant le train BAL-27 dans la voie d'évitement et le train 293 roulant en direction nord sur la voie principale

Le train 293 venait tout juste de s'arrêter avec sa tête au sud de l'aiguillage nord de la voie d'évitement pour permettre à son équipe de remettre l'aiguillage à sa position normale (c.-à-d. orienté pour la voie principale). Comme le train 293 était plus long que la voie d'évitement, sa queue en occupait l'aiguillage sud et le passage à niveau public de l'avenue Kensington.

À 5 h 12 min 55 s, le frein automatique du train BAL-27 s'est desserré; le train n'était alors retenu que par le frein indépendant de la locomotive. Environ 2 minutes plus tard, le train BAL-27 s'est mis en mouvement en direction sud à une vitesse de 1 mi/h. À ce moment-là, le ML ne regardait pas en direction du train BAL-27 et n'a pas remarqué pas qu'il bougeait. Lorsqu'il s'en est aperçu, il est immédiatement monté à bord de la locomotive, est entré dans la cabine et a déclenché un freinage d'urgence à 5 h 16 min 11 s. Cependant, le train BAL-27 a poursuivi son mouvement jusqu'à ce que sa locomotive CP 2275 heurte le 92^e wagon (wagon-tombereau vide CP 355005) du train 293 et en soulève légèrement les roues au-dessus du rail. À 5 h 16 min 18 s, le train BAL-27 s'est immobilisé. Le wagon CP 355005 du train 293 et la locomotive CP 2275 du train BAL-27 ont été légèrement endommagés.

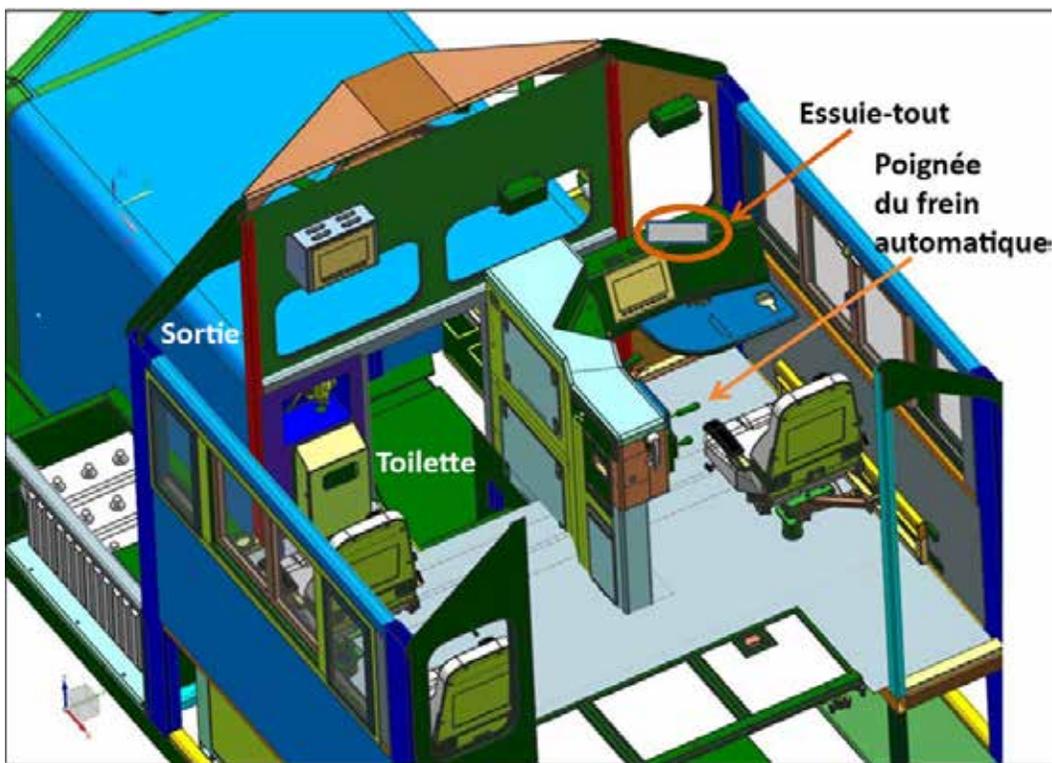
Figure 3. Plan de la cabine de locomotive

Au passage du train 293, le ML du train BAL-27 est retourné à la cabine de la locomotive CP 2275 pour des raisons personnelles. Une fois dans la cabine, en s'introduisant entre le pupitre de commande et le siège pour prendre un papier essuie-tout (figure 3) sur la console de la locomotive, le ML a involontairement déplacé la poignée du frein automatique à la position de desserrage. Ne s'étant pas rendu compte que la poignée du frein automatique était à la position de desserrage, le ML est sorti de la cabine de sa locomotive pour effectuer la surveillance du train qui passait.
