## **RAPPORT D'ENQUÊTE SUR LA SÉCURITÉ DU TRANSPORT FERROVIAIRE R18Q0046**

### **MOUVEMENT NON CONTRÔLÉ ET DÉRAILLEMENT DE MATÉRIEL ROULANT EN VOIE NON PRINCIPALE**

Chemin de fer QNS&L  
Triage Sept-Îles  
Sept-Îles (Québec)  
1<sup>er</sup> mai 2018

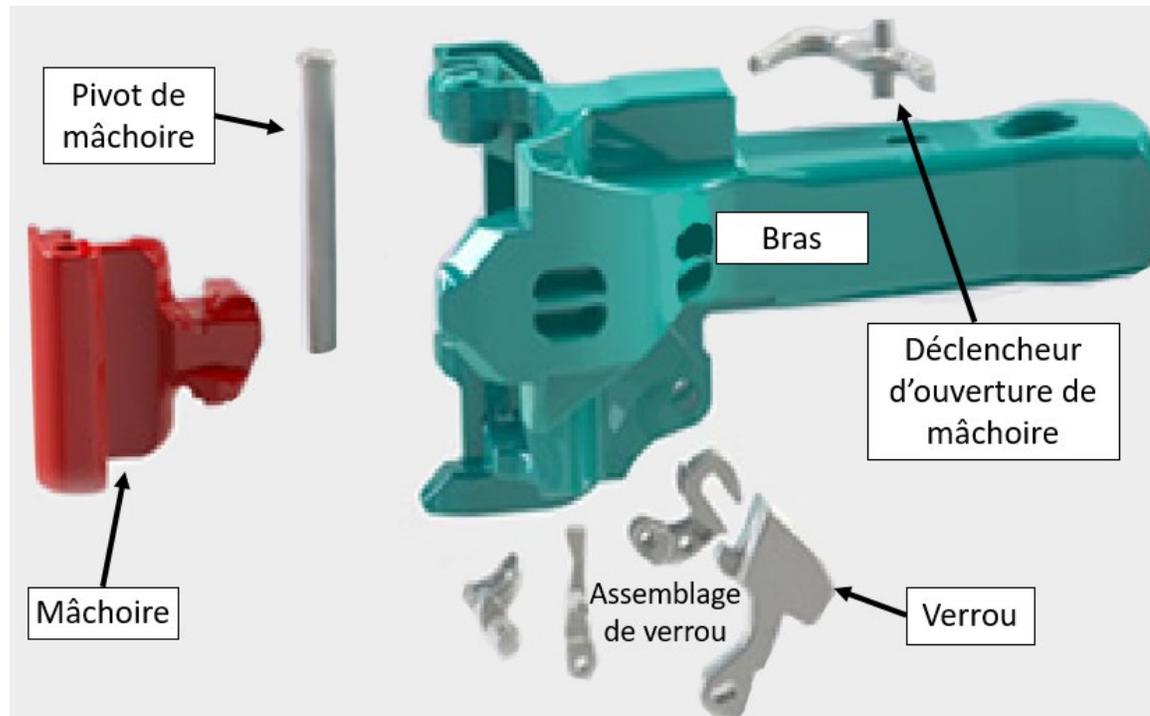
Figure 6. Schéma des composantes principales d'un attelage de type F (Source : Jiangsu Tedrail Industrial Co., Ltd. avec annotations du BST).

L'ensemble de l'attelage de type F<sup>16</sup> comprend le bras, la mâchoire, le pivot de mâchoire, le déclencheur d'ouverture de mâchoire, le verrou et l'assemblage de verrou (figure 6).

Lors des essais effectués au laboratoire en utilisant toutes les pièces d'origine, on a constaté que le coin inférieur du verrou ne descendait pas en position verrouillée si la mâchoire était fermée lentement. Le verrou s'accrochait à la face arrière du trou de verrouillage en raison de l'accumulation de produit de corrosion (figure 7). Cette interférence empêchait le bon fonctionnement du verrou.
