RAPPORT D'ENQUÊTE AÉRONAUTIQUE **A07Q0213**

PERTE DE MAÎTRISE ET IMPACT AVEC LE RELIEF

DU BEEHCRAFT A100 C-FNIF
EXPLOITÉ PAR AIR CREEBEC INC.

À L'AÉROPORT DE CHIBOUGAMAU/CHAPAIS (QUÉBEC)
LE 25 OCTOBRE 2007

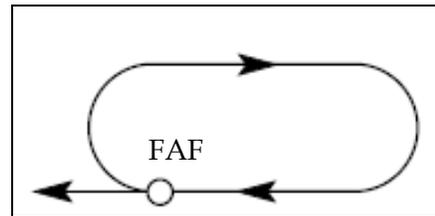
Figure 1. Circuit en hippodrome

Ce type de circuit est généralement exécuté à partir du FAF (Figure 1). Au survol du FAF, l'aéronef exécute un virage et se dirige habituellement pendant une à deux minutes sur une trajectoire en éloignement parallèle à la réciproque de la trajectoire d'approche finale. Il effectue ensuite un virage d'environ 180° afin d'intercepter la trajectoire finale. Ce n'est que par le travers du FAF en éloignement que l'appareil peut descendre à l'altitude minimale du virage conventionnel, afin de maintenir la marge minimale de franchissement d'obstacles. Dans le cas de cet événement, l'équipage est descendu à l'altitude du virage conventionnel une fois que l'appareil a passé par le travers du NDB CHIBOO, et l'appareil s'est retrouvé 400 pieds au-dessous de l'altitude minimale de secteur (MSA).

Pour la deuxième approche, l'équipage avait décidé d'effectuer une approche PICMA (approche surveillée par le commandant de bord). L'appareil a d'abord monté à 3200 pieds asl, tel que publié sur la carte d'approche. L'équipage a signalé qu'il ferait un virage conventionnel. Cependant, les données radar ont démontré que, lorsque l'appareil a atteint 3200 pieds asl, il a viré à gauche pour effectuer un circuit en hippodrome.

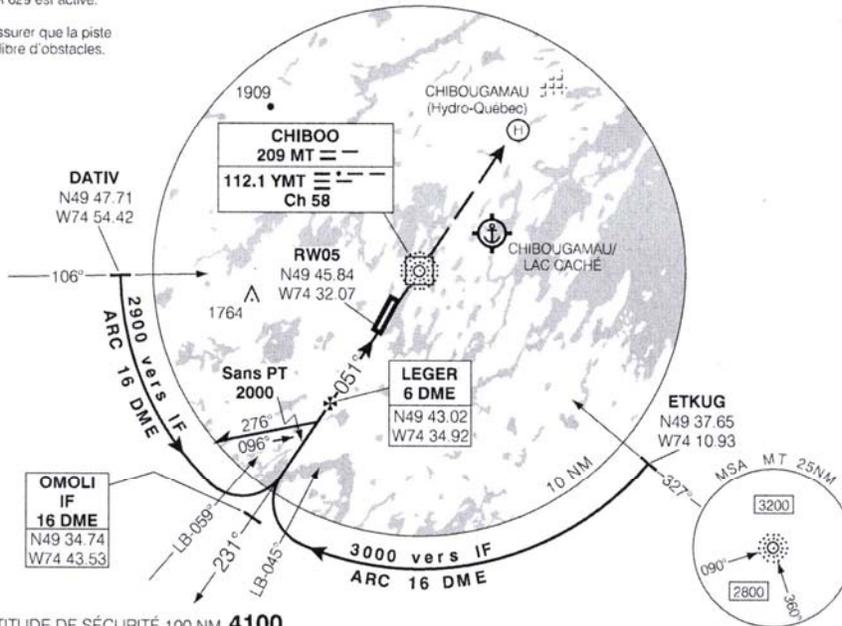
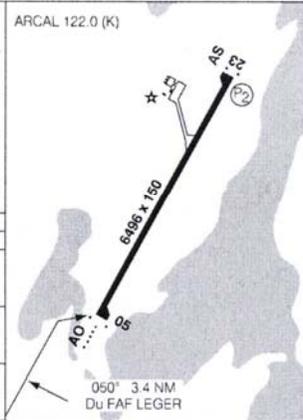
ALTITUDE DE SÉCURITÉ 100 NM **4100**

IF OMOLI 16 DME LEGER 6 DME APPROCHE INTERROMPUE Remonter à **3200** en suivant la route **051°**. Retourner vers NDB "MT"

CATÉGORIE	A	B	C	D
NDB/DME	1800 (532)		1 3/4	
APPROCHE INDIRECTE	1800 (530)	1 3/4	1800 (530) 2	1880 (610) 2

La MDA publiée pour l'approche NDB/DME de la piste 05 est établie à 1800 pieds asl, soit 532 pieds agl, et la visibilité est établie à 1¼ mille. Puisque les conditions météorologiques indiquaient un plafond de 700 pieds agl et une visibilité de 2 milles, il était permis selon la réglementation d'y effectuer une approche aux instruments. L'approche NDB/DME 05 de Chibougamau/Chapais publiée indique une trajectoire en rapprochement orientée au 051 °M alors que la piste est orientée au 045 °M. Cette différence de 6 degrés fait en sorte que l'appareil ne sera pas directement dans l'axe de piste en finale. L'équipage devait donc s'attendre à devoir réaligner l'appareil avec l'axe de piste avant l'atterrissage.

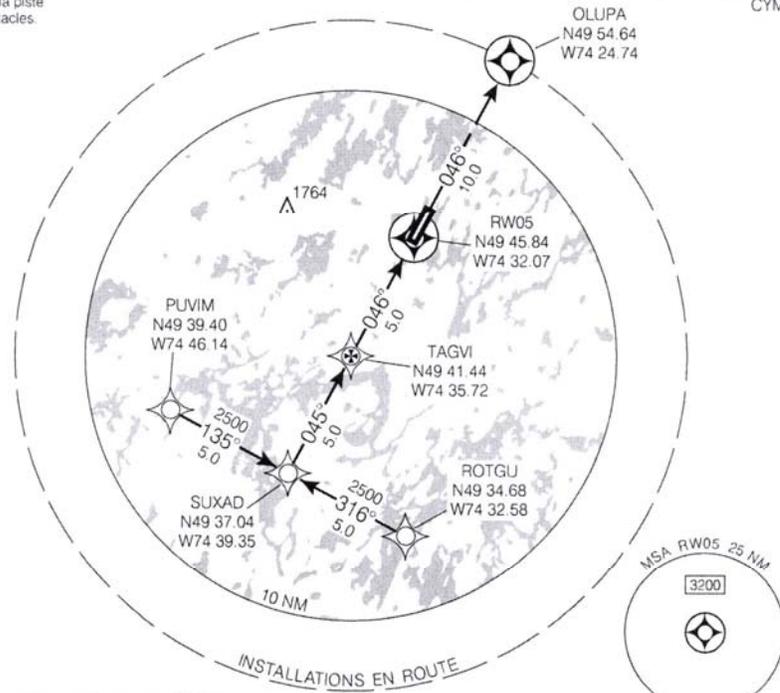
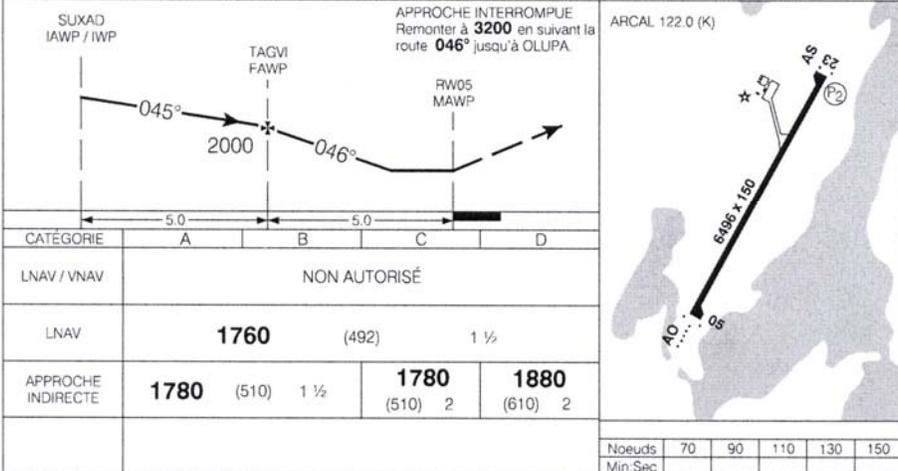
RNAV (GNSS) PISTE 05

ALTITUDE DE SÉCURITÉ 100 NM **4100**
